| OPPDRAAG | <b>Skarbekken, Strand</b> | DOKUMENTKODE | 10214025-RIGberg-NOT-001 |
| EMNE | Skredfarevurdering | TILGJENGELIGHET | Åpen |

Multiconsult Norge AS har utført skredfarevurdering for naturlig terreng i forbindelse med områderegulering ved Skarbekken i Strand kommune.

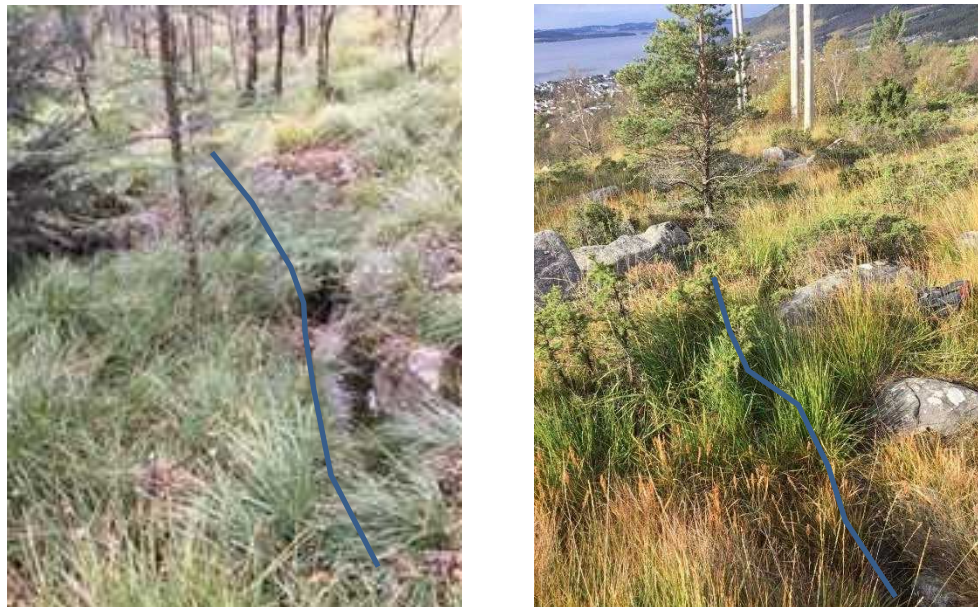
Foto 1 Eksempler på mindre bekker i slakt terreng (blå strek viser bekkeleiet)

Det vises flere bekker på kart over området. Dette ble også observert på befaring. De fleste av disse er mindre bekker og går i slakt terreng i områder med veletablert vegetasjon og større moreneblokker, se eksempler på Foto 1.

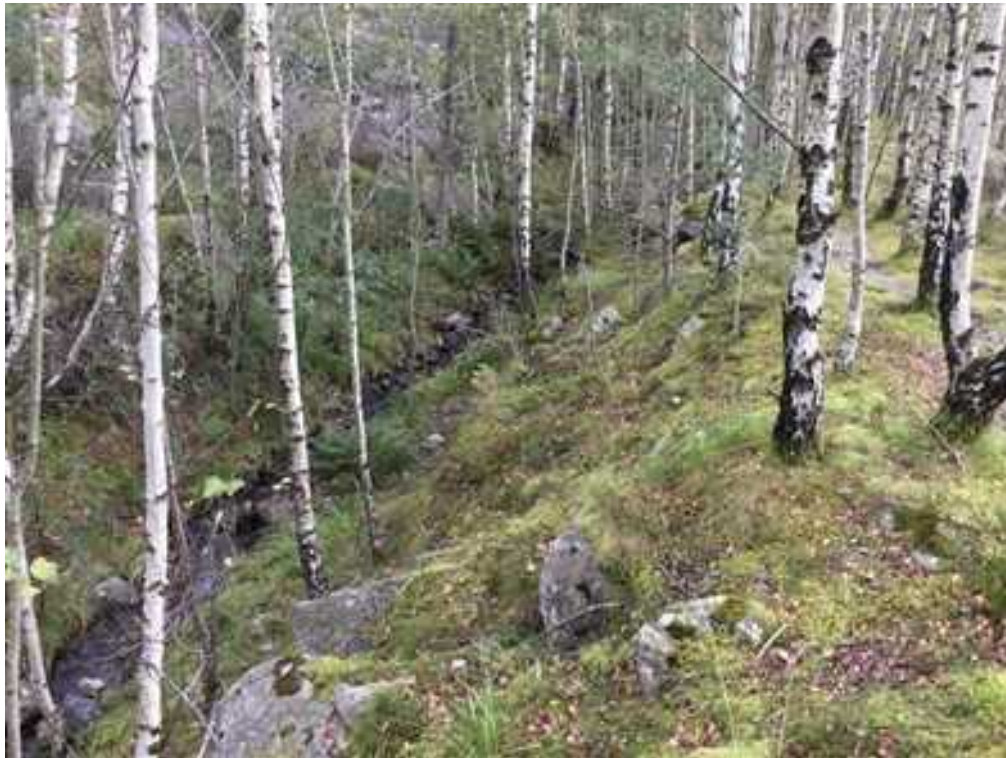
- **Navnløs bekk, lengst øst i området.** Bekken går fra øst og munner ut i Skarbekken. Den går gjennom morenemasser som har godt etablert vegetasjon langs sidene og det ligger større moreneblokker i og langs bekken. Der bekken nærmer seg Skarbekken er det gjort inngrep i terrenget ifm. utbygging av vei. Her er det en åpen løsmasseskråning ned mot bekken med ca. 4 meter høyde og 45° helning. Se foto 2 og 3.

*Foto 2 Bekk øst på området. Lokalisering er vist i punkt 1 i vedlagt registreringskart.*

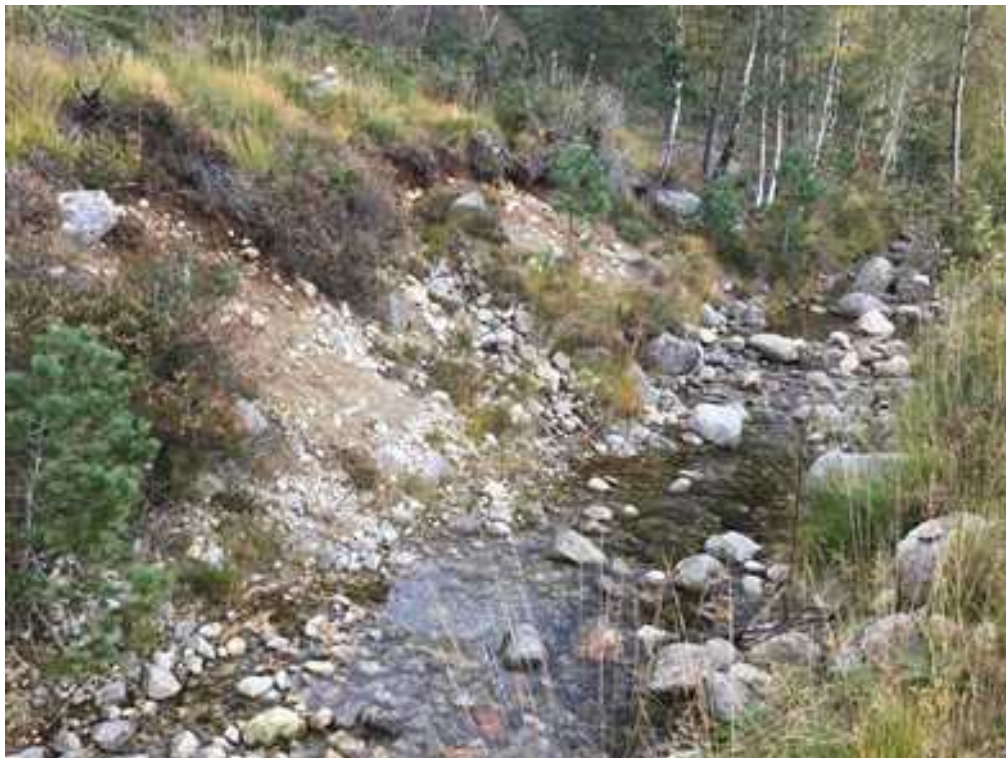
*Foto 3 Moreneskråning ned mot bekk. Lokalisering er vist i punkt 2 i vedlagt registreringskart.*

- **Navnløs bekk, lengst øst i området:** Bekken går først gjennom morenemasser med veletablert vegetasjon før den ledes ned mot en bru ved Skarbekken. I ett punkt er det som tidligere nevnt observert åpen løsmasseskråning ned mot bekken. Bekken renner slakt i dette området. Her vurderes det ikke som fare for skred, men det vil trolig bli erosjon av løsmassene. Vannet vil trolig frakte finfraksjonene vekk, og eventuelle moreneblokker blir liggende igjen.

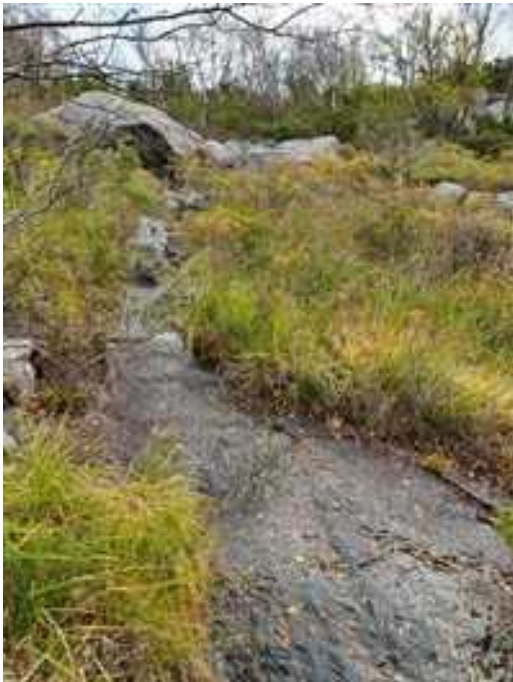
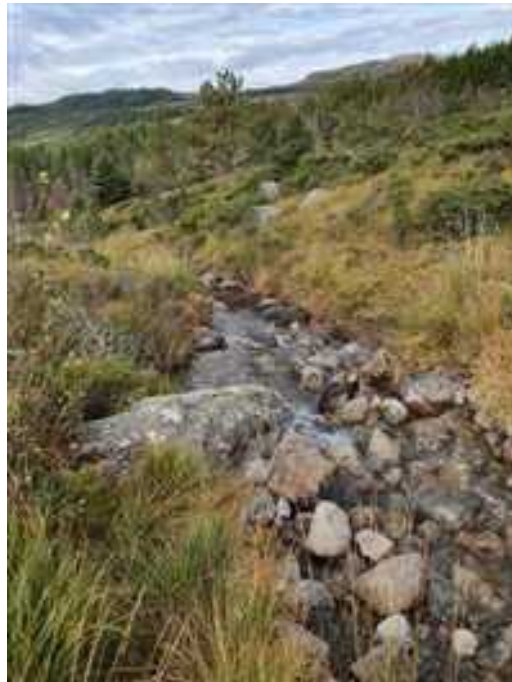
**Foto 4 Skarbekken**

- **Skarbekken** kommer fra Skardtjørna som ligger på 358 moh. Ved utløpet fra tjernet går bekken først delvis på fjell og gjennom urmasser. Videre går den gjennom morenemasser og har hovedsakelig slak helning (6-10°). I de punktene langs bekken som har blitt kartlagt, er det observert veletablert vegetasjon og større moreneblokker langs og i bekkeløpet. På ca. høydekote 100, lengst sør i reguleringsområdet, blir bekken ledet ned under en bru hvor det er plastret med store blokker. Se foto 4.

*Bildet til venstre viser foto av Skarbekken ved omtrent kote 300. Her går bekken delvis gjennom grov ur og på berg. Lokalisering er vist i punkt 3 i vedlagt registreringskart. Bildet til høyre er tatt av Skarbekken ved omtrent kote 200. Bekken går gjennom veietablert vegetasjon. Det er moreneblokker i og langs bekkeløpet. Lokalisering er vist i punkt 4 i vedlagt registreringskart.*

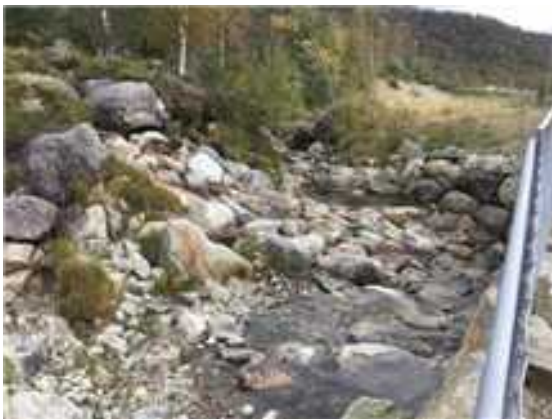
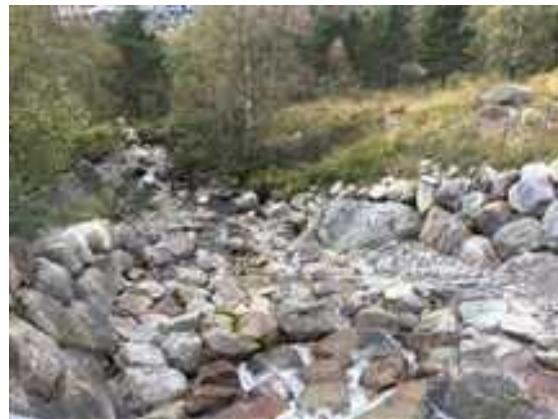
*Skarbekken ved ca. kote 100. Her er bekken plastret og går under ei bru. Bildet til venstre viser nord for brua, bildet til høyre viser sør for brua. Lokalisering er vist i punkt 5 i vedlagt registreringskart.*

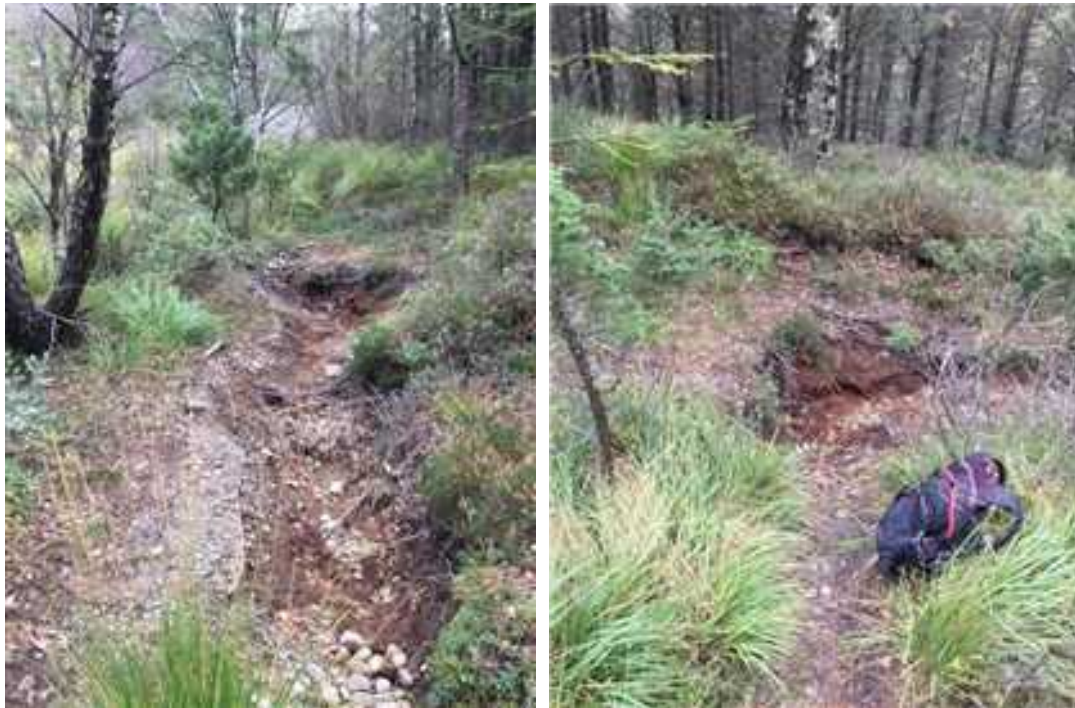
*Lokalisering er vist i punkt 6 i vedlagt registreringskart.*

I terrenget ovenfor reguleringsområdet går det en sti omtrent parallellt med Skarbekken. Langs stien er det observert erosjon i løsmassene, og det ser ut til at det ved større nedbørsmengder renner en del vann langs stien. Se foto 5.

**Foto 5 Erosjon langs sti parallelt med Skarbekken**

- **Skarbekken** har hovedsakelig slak helning <10°, men stedvis er den noe brattere. I de brattere partiene går bekken i grove urmasser. Det er ikke observert erosjonspunkter langs bekkeløpet, og det er veletablert vegetasjon i området. Det vurderes som liten sannsynlighet for skred langs bekken grunnet slak helning og vegetasjon/grove masser langs bekkeløpet.  
Langs stien som går parallelt med bekken er det observert erosjon i et brattere parti (ca. 20°). Dette er lokal erosjon, og det ble observert vegetasjon med røtter som holder jorden på plass i området rundt. Det er vurdert som lite sannsynlig at nedbør vil grave opp og dra med seg et større flomskred fra stien.

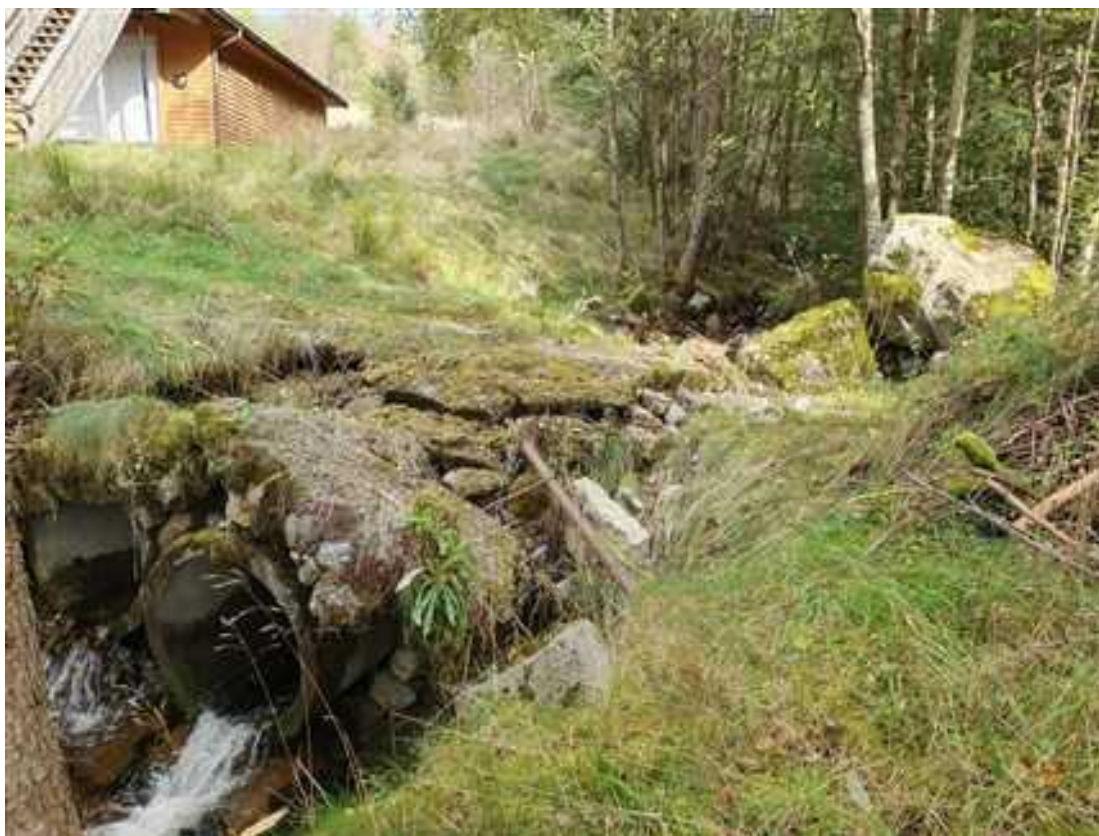
**Foto 6 Ødelagt betongbru ved Klovsteinsbekken**

- **Klovsteinsbekken** vest i reguleringsområdet. Ved høydekote 185 går det en ca. 3 meter bred betongbru over bekken. Denne er delvis ødelagt. Det går to stikkrenner med ca. diameter 100 cm under brua. Bekken er her ca. 4 meter på det bredeste. Like nedenfor brua er det erosjon i løsmasser langs bekken. Se foto 6.  
Bekken har stedvis gravd seg inn i løsmasser langs bekkeløpet og har tydelig meandrerende form. Det ble observert fluviale avsetninger (bekkeavsetninger) i ett område ved omtrent høydekote 150-152. Her har bekken gått over sine bredder og avsatt godt sorterte masser (grus) i innersvingen. Se foto 7.
- **Bekk uten navn, lengst vest i området.** Bekken er plastret fra ca. 40 meter nord for reguleringsområdet og gjennom hele reguleringsområdet. Videre mot nord, ovenfor det plastrede området, går bekken i morenemasser. Se foto 8.

*Skadet betongbru ved Klovsteinsbekken. Den er ca. 3 meter bred og det renner vann gjennom to stikkrenner under brua.*

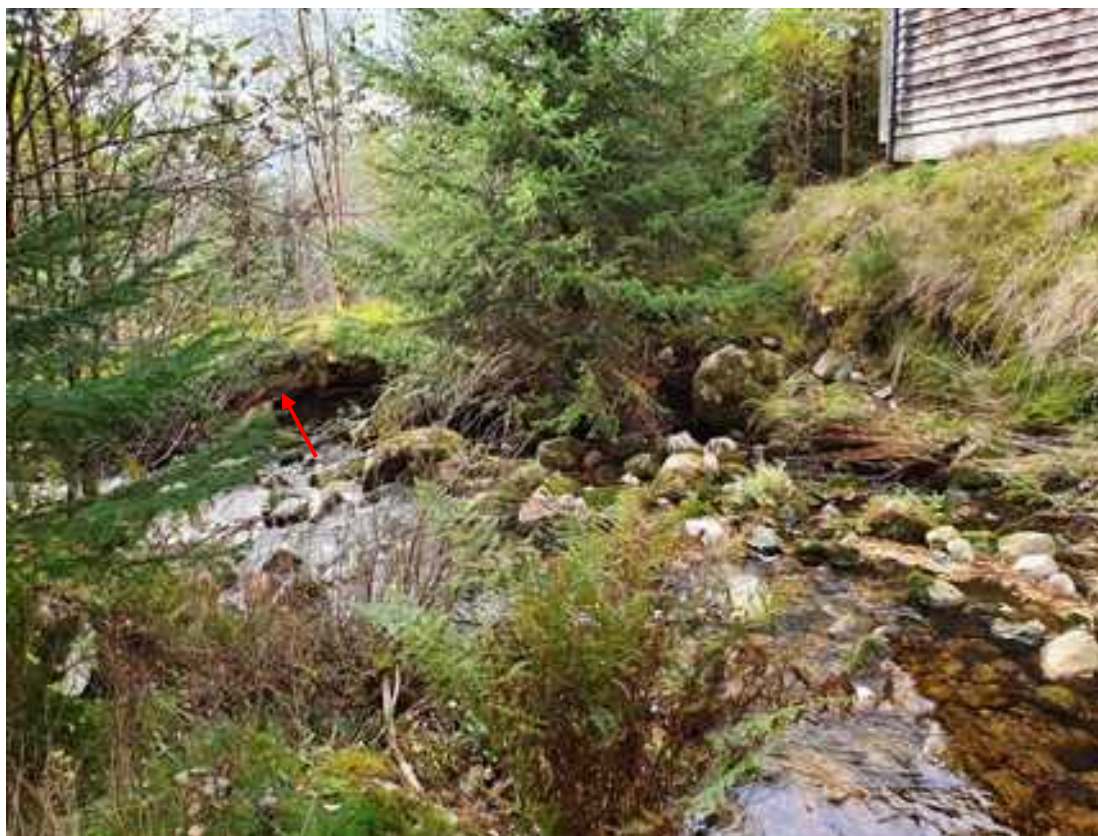
*Erosjonspunkt like nedenfor brua. Lokalisering er vist i punkt 7 i vedlagt registreringskart.*

- **Klovsteinsbekken** går i et slakt terreng <10°. Bekken har trolig stor vannføring i nedbørsrike perioder, noe den skadede brua samt bekkeavsetninger utenfor bekkeløpet kan tyde på. Det vurderes som sannsynlig at bekken vil erodere videre inn i løsmassene, spesielt nedenfor betongbrua. Grunnet helning og vegetasjon vurderes det som lite sannsynlig med flomskred, men at det trolig vil være problematisk knyttet til erosjon og flom. I reguleringsplanen er det skissert lekeplasser (O\_L5 og O\_L6) samt boligbebyggelse og adkomstvei nær bekken. O\_L6 ligger i området der bekken i dag trolig flommer over ved store nedbørsmengder (ref. foto 7). Det anbefales å legge inn en hensynssone for flom i

dette området for å hensynta evt. flom. Eventuelt må det gjøres ekstra tiltak ifm. vannhåndtering her.

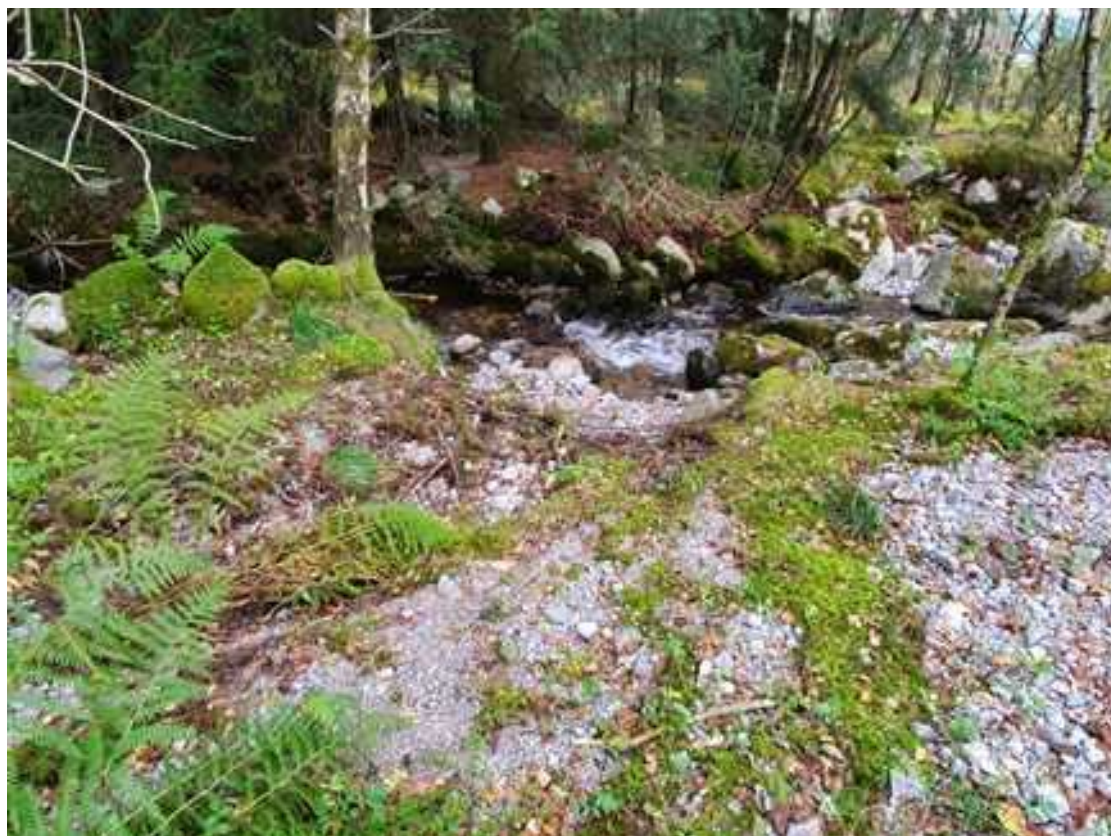
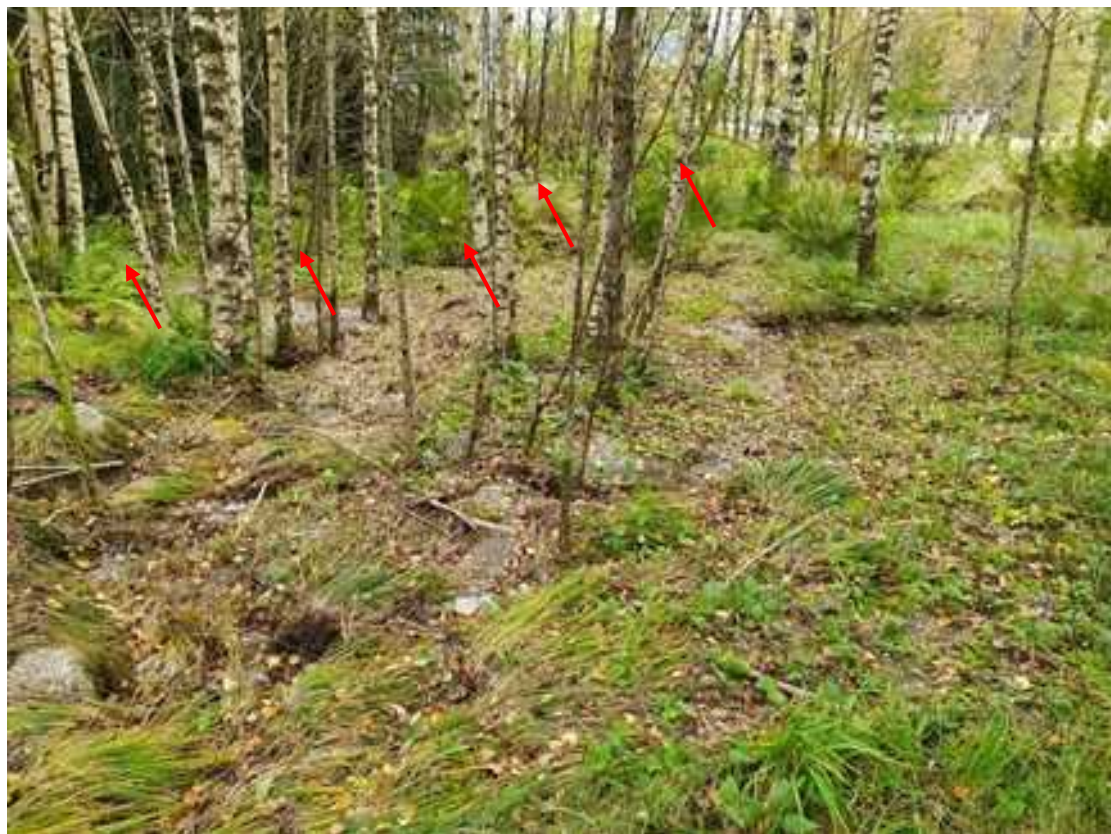
**Foto 7 Fluviale avsetninger ved Klovsteinsbekken**

*Bekken har gått over sine bredder og avsatt grus som vises fremst på bildet*

*Bekken går bak til venstre i bildet (røde piler). Foran i bildet viser avsatt grus som tyder på at bekken går over sine bredder ved større nedbørsmengder. Lokalisering er vist i punkt 8 i vedlagt registreringskart.*

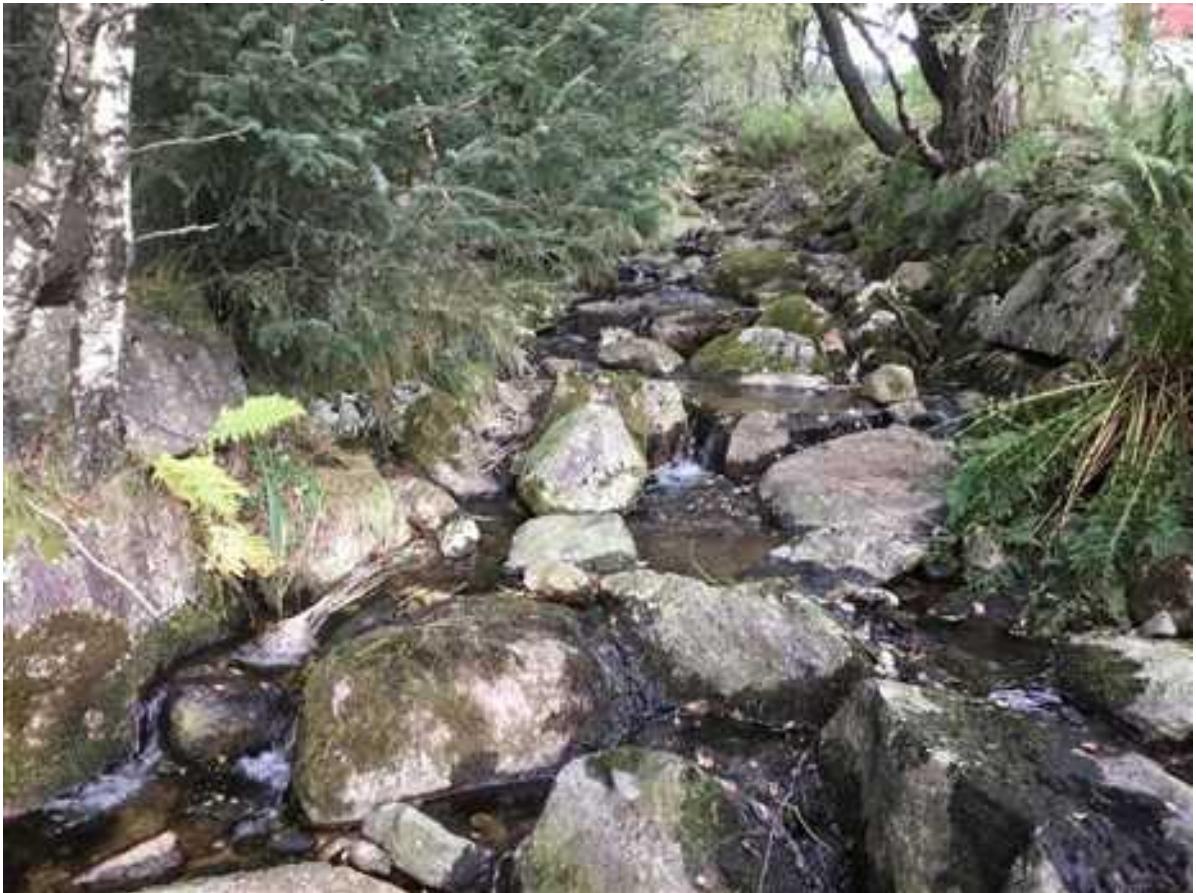
*Lokalisering er vist i punkt 9 i vedlagt registreringskart.*

**Foto 8 Plastret bekk, vest på området**

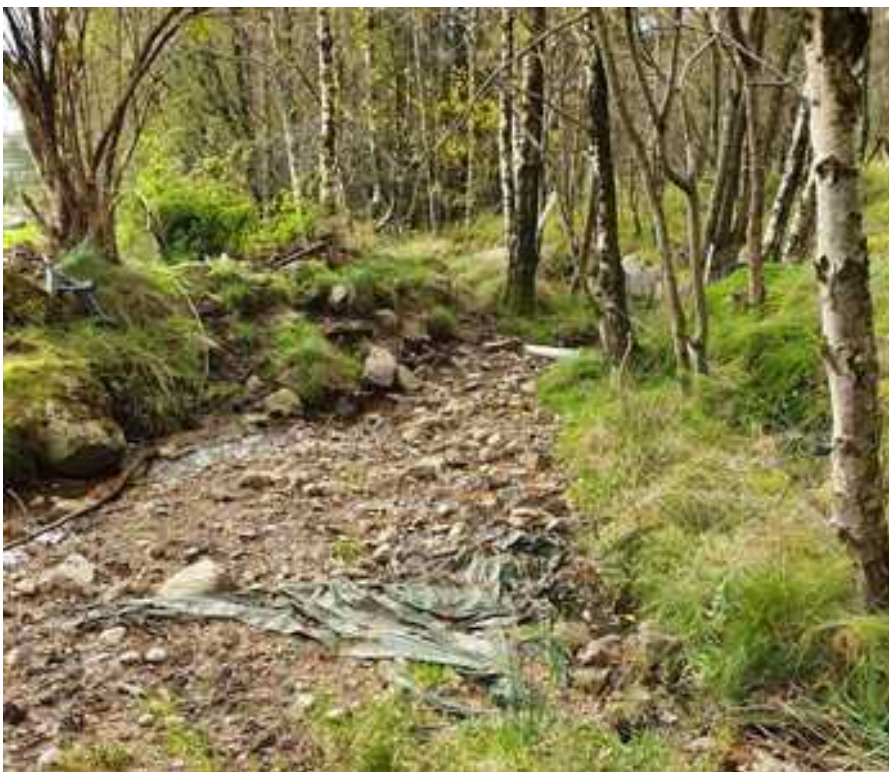
*Ovenfor det plastrede området går bekken i morenemasser. Lokalisering er vist i punkt 10 i vedlagt registreringskart.*

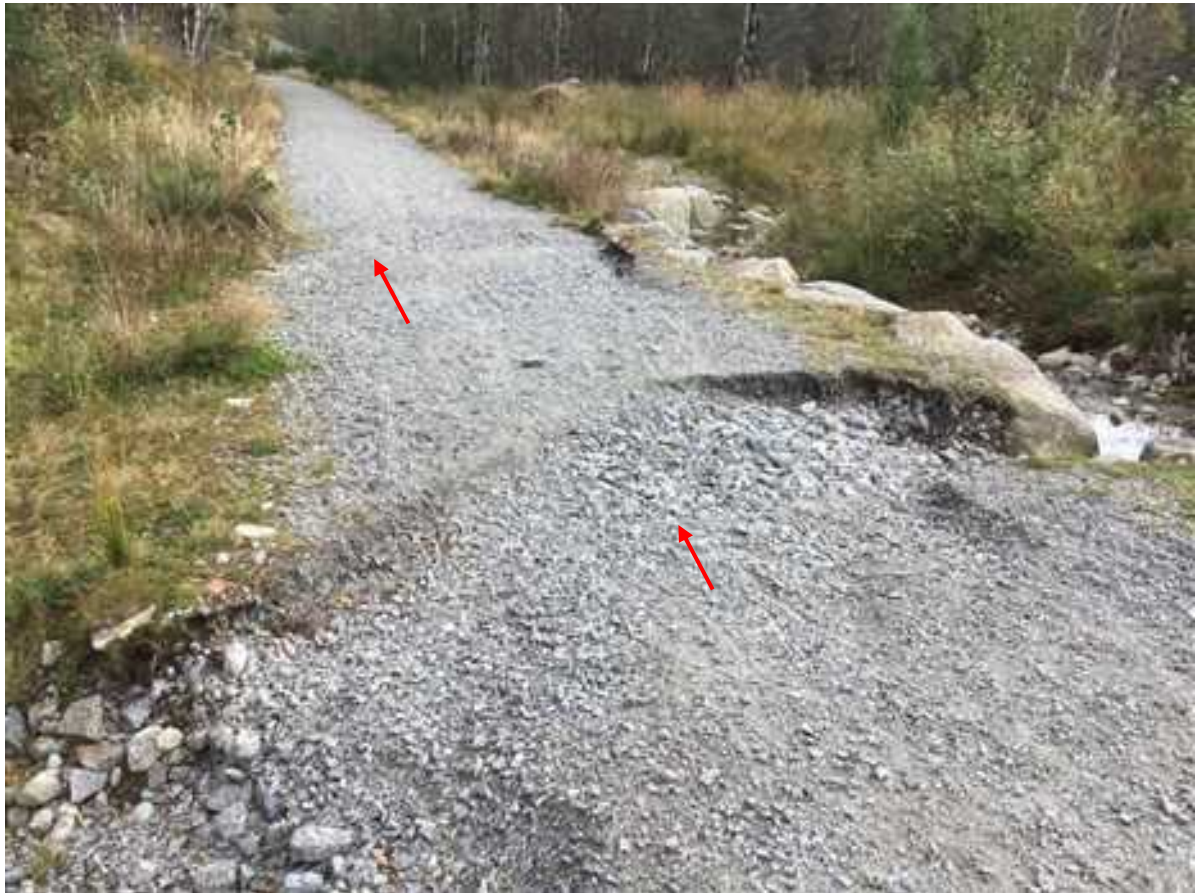
Videre ble det observert flere stikkrenner ved gruslagt turvei ved kote 105-110 moh, sør i reguleringsområdet. Her ble det observert skader på stikkrenne/vei etter at vannmasser har gravd ut grusen. Se foto 9.

**Foto 9 Skader på turvei i forbindelse med bekker/stikkrenner**

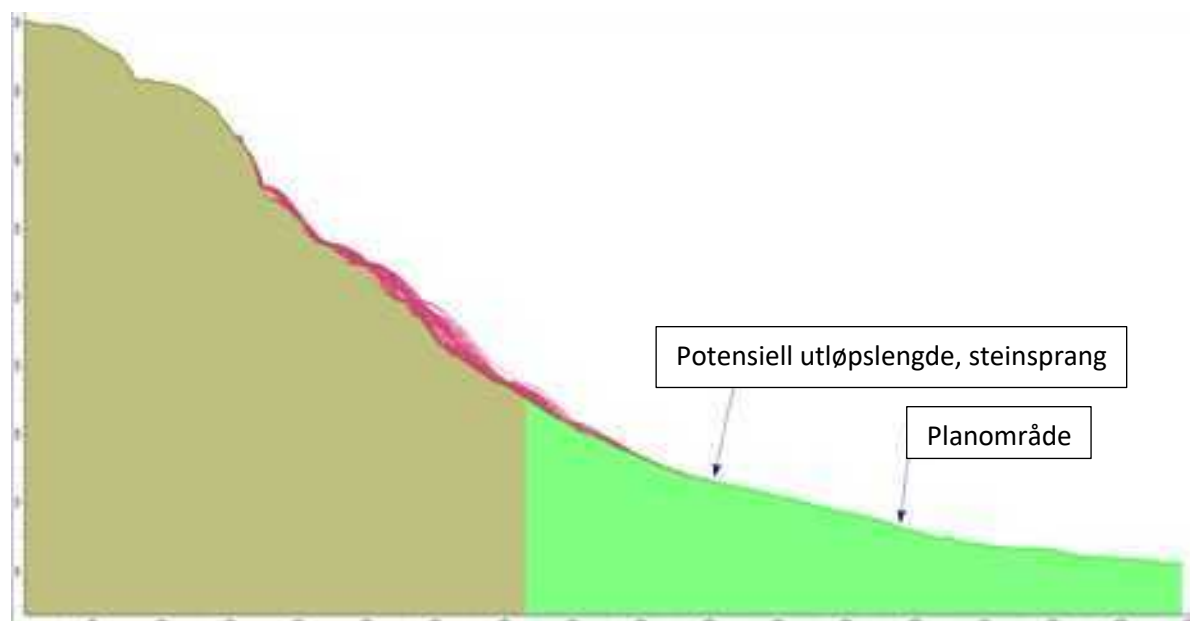
Utarbeidet profil i Rocfall viser at potensielle steinsprang stopper før det når planområdet. Dette verifiseres også av observasjoner i felt, der urmassene ligger nedenfor Førlandsnuten i god avstand til planområdet. Det er blokker i planområdet også, men disse er vurdert å være moreneblokker. Det vurderes som sannsynlig at det kan komme ned steinsprang fra fjellsiden, men at disse vil stoppe før de når planområdet.

Figur 11 Rocfall profil viser at det forventes at potensielle steinsprang stopper før det når planområdet

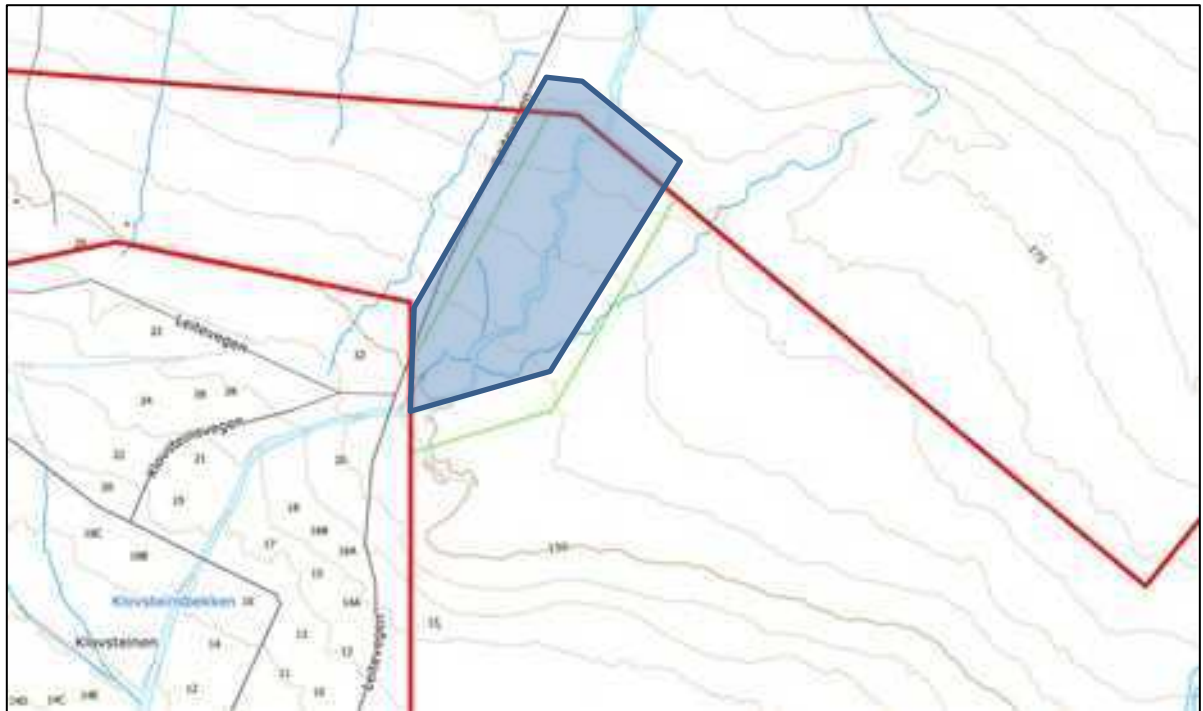
Basert på observasjoner i felt (bekkeavsetninger og erosjonspunkter samt registrert skade på eksisterende bru ved Klovsteinsbekken), er det tegnet inn en hensynssone for flom i figur 13.

Figur 13 Hensynssone flom innenfor reguleringsområdet, ved Klovsteinsbekken.

Selv om det er vurdert liten sannsynlighet for skred, er det likevel sannsynlig at det kan bli problemer knyttet til flom/overvann. Det er mange bekker gjennom planområdet. Ved prosjektering må det tas ekstra hensyn til håndtering av overvann og bevaring av eksisterende bekkeløp i hele området. Det er viktig at stikkrenner/bruer etc. har store nok dimensjoner til å ta unna vannet for å unngå at eksisterende bekker tar nye veier, samt å unngå at disse tettes igjen.

VA-ingeniør bør utføre vurdering av flom og gjentaksintervall.
