FORUNDERSØKELSE HIDLEKJERRINGA

Forundersøkelse av oppdrettslokalitet Hidlekjerringa

Bremnes Seashore AS

Rapport nr.: 2017-4198, Rev. 0

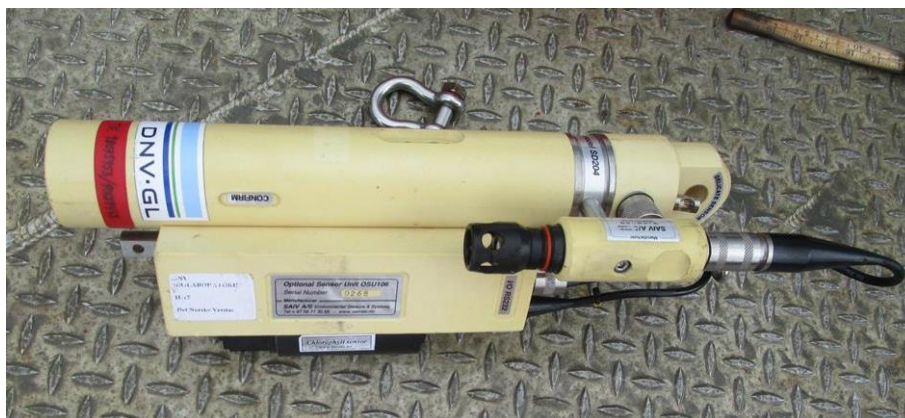
Figur 2-3. SAIV CTD 204 for måling av temperatur, saltholdighet og oksygen i vannsøylen.

Måling av temperatur, saltholdighet og oksygen i vannsøylen ble utført med en SAIV CTD 204 sonde med oksygensensor (figur 2-3). Målingene ble utført fra overflate til bunn på stasjon Hid 4.

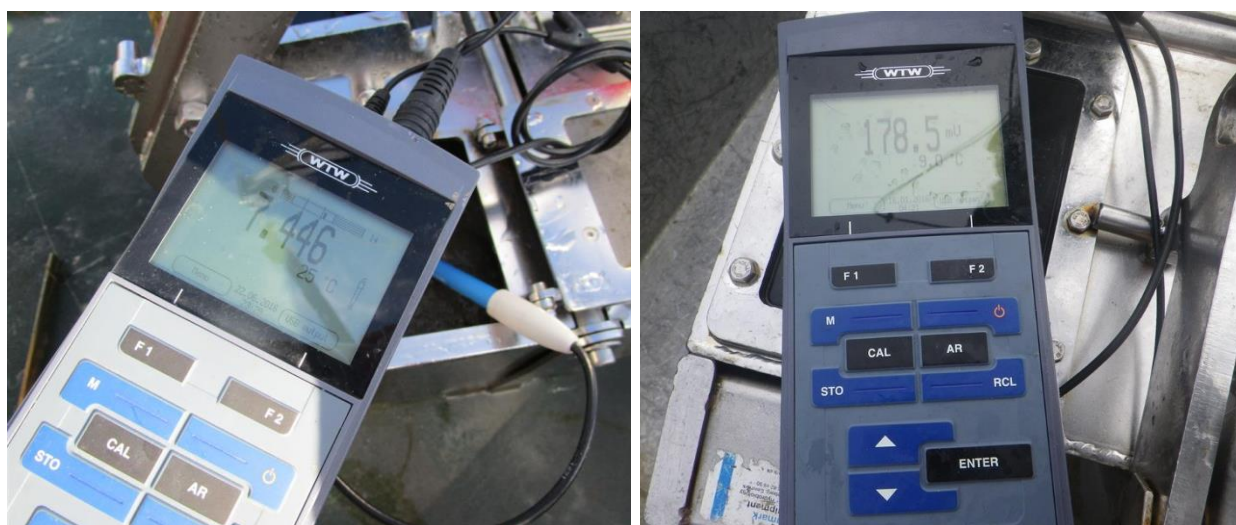
Figur 2-4. Måling av pH (til venstre) og måling av redokspotensialet (til høyre) i sedimentet.

Surhetsgrad (pH) ble målt i sedimentprøvene med en WTW Sentix 41 pH-elektrode (figur 2-4). Denne ble kalibrert i felt med pH buffer 7 og 4 før prøvetakning. Redokspotential (Eh) ble målt i

sedimentprøvene med Eh-elektroden, WTW Sentix ORP. Eh-elektroden ble kontrollert i felt med en Eh-buffer 475±5 mV før måling.

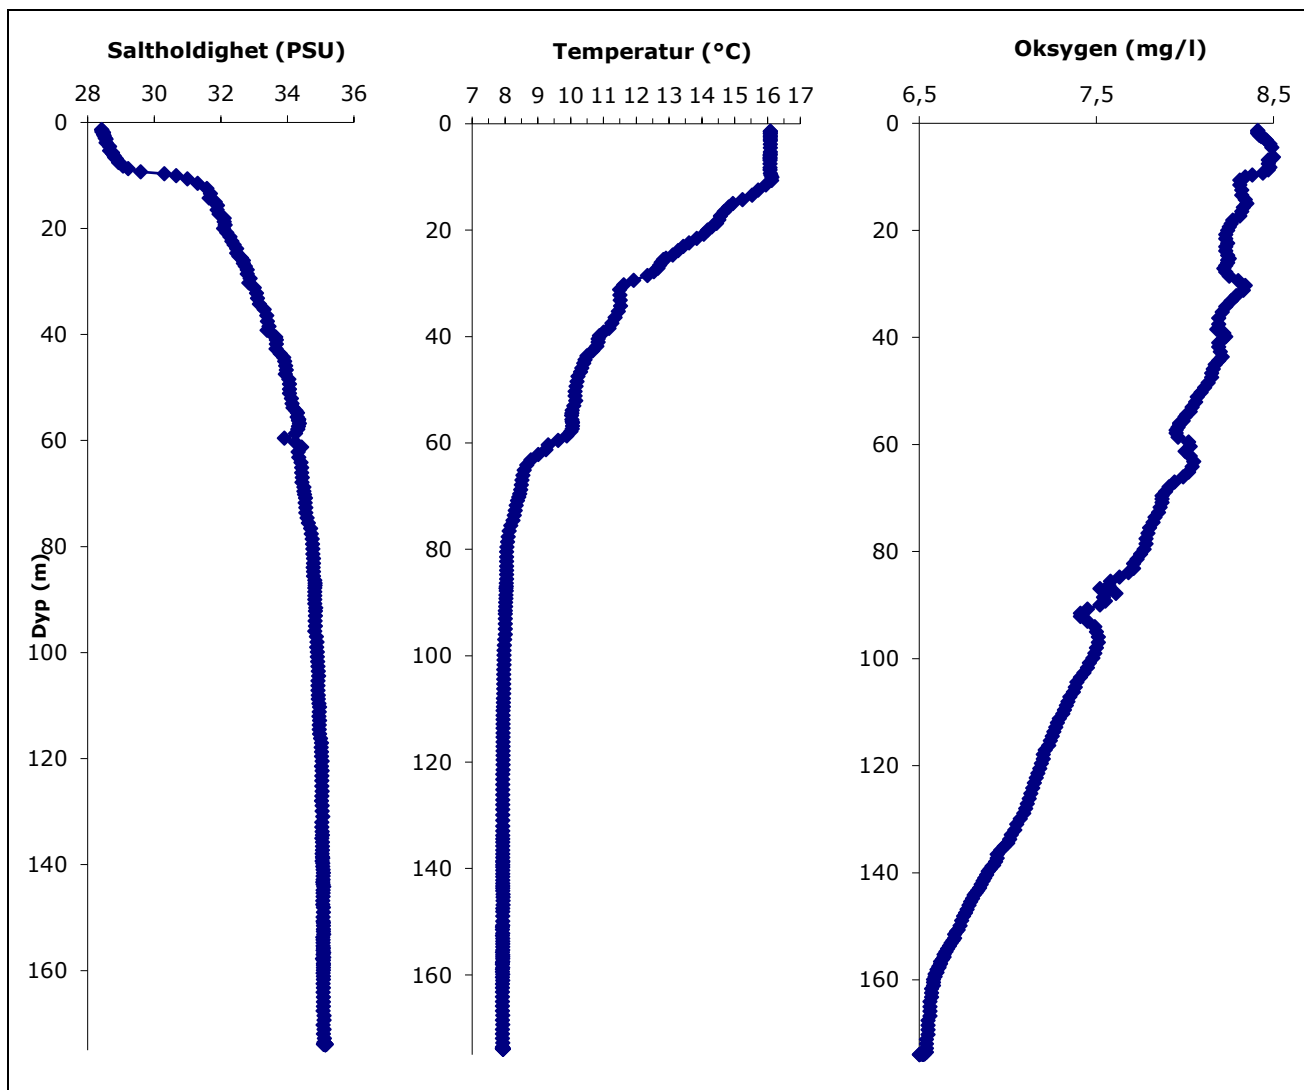
Figur 3-1. Saltholdighet (PSU), temperatur (°C) og oksygeninnhold (mg/l) i Hidlefjorden, stasjon Hid 4, 15. august 2017.

Resultatene viser en svak økning i saltholdighet og en nedgang i temperatur nedover i vannsøylen, men fra omtrent 60 m og nedover er det mindre endring i vannkvalitet. Resultatene tilsvarer vanlige forhold i en vestlandsfjord om sommeren.

Oksygeninnholdet på den målte stasjonen avtok nedover mot bunn. I bunnvannet var oksygeninnholdet rundt 6,5 mg/l, noe som tilsvarer 4,4 ml O₂/l. Verdiene for oksygen i bunnvannet er dermed klassifisert som Miljødirektoratets tilstandsklasse II «God» (4,5-3,5 ml O₂/l) (Veileder 02:2013_2015).

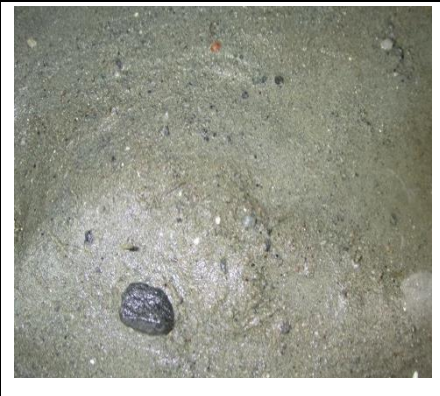
<p>Hid 1</p> <ul style="list-style-type: none"> • Grålig sand. Litt småstein. • Ingen H₂S-lukt. • Skjell (<i>Thyasira?</i>), <i>Pectinaria</i>. • Ingen gassbobler.

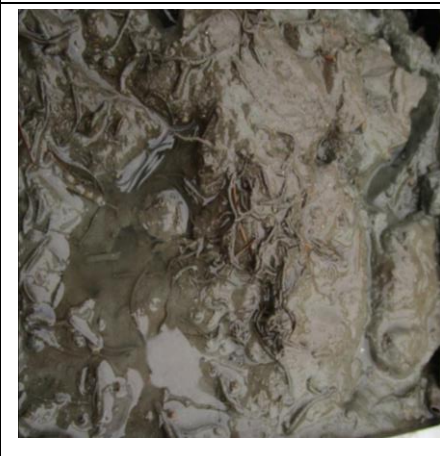
<p>Hid 2</p> <ul style="list-style-type: none"> • Bløtt finkornet grålig sediment. Litt leire. • Litt småstein. • Tynt slamlag <1 cm, brunlig overflate. • Diverse børstemakk, slangestjerner. • Ingen gassbobler • Ingen spesiell lukt

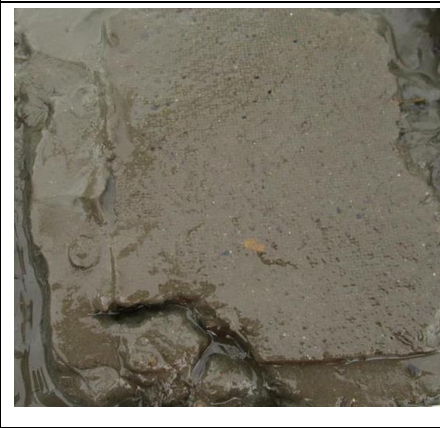
<p>Hid 3</p> <ul style="list-style-type: none"> • Bløtt finkornet sediment. Grålig med litt leire. • Brunlig tynt <0,5 cm overflate. • Pølseorm, slangestjerner. • En slaggbitt (prøve 3-2) • Ingen gassbobler. • Ingen spesiell lukt.

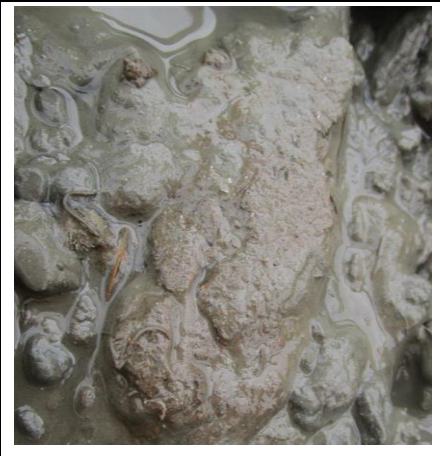
<p>Hid 4</p> <ul style="list-style-type: none"> • Grålig finkornet sediment. • Tynn brunlig overflate. • Børstemark, <i>Virigularia mirabilis</i>. • Ingen gassbobler. • Ingen spesiell lukt.
