# RESIPIENTGRANSKING

B-gransking

## LOKALITET HIDLEKJERRINGA

| <i>Lokalitet, lokalitetsnr. og biomasse</i><br><b>Hidlekjerringa – 33 797 – 3 600 tonn</b> | <i>Dato, rapport</i><br>01.06.2020 |

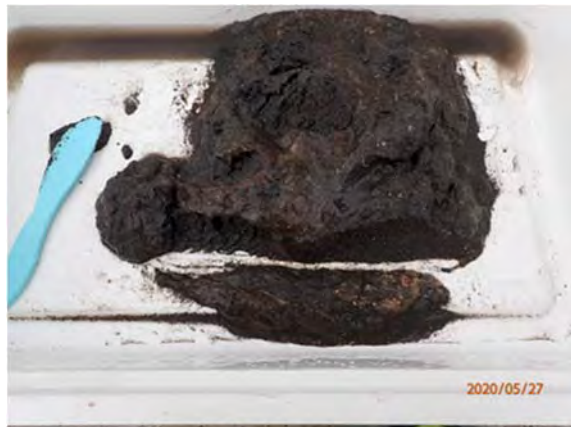
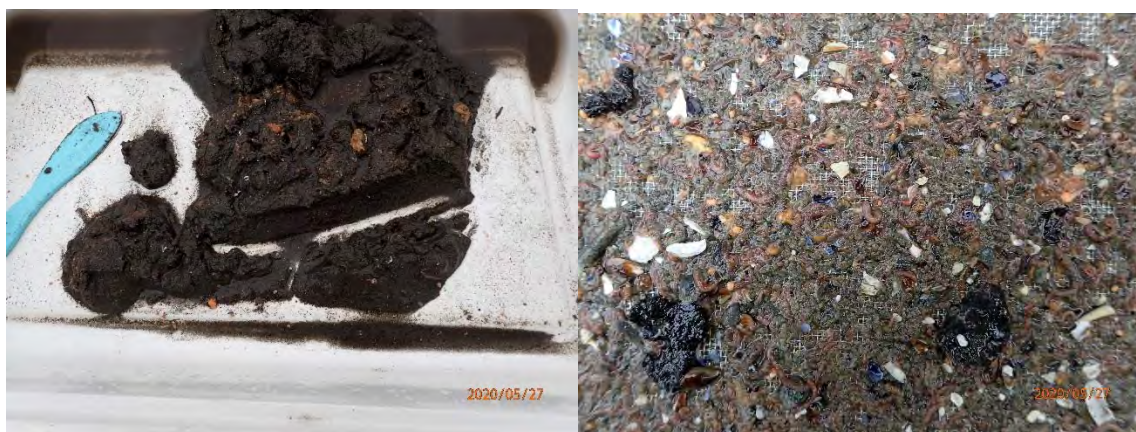
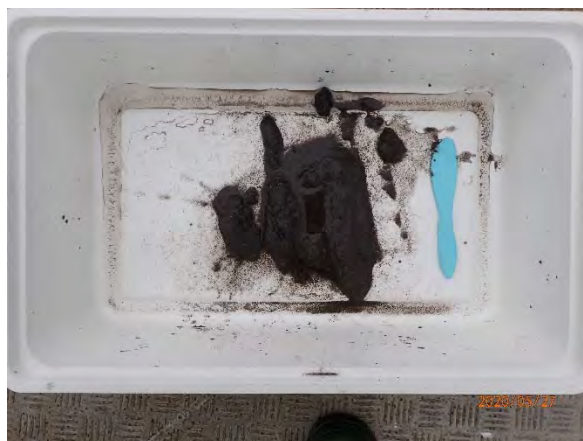
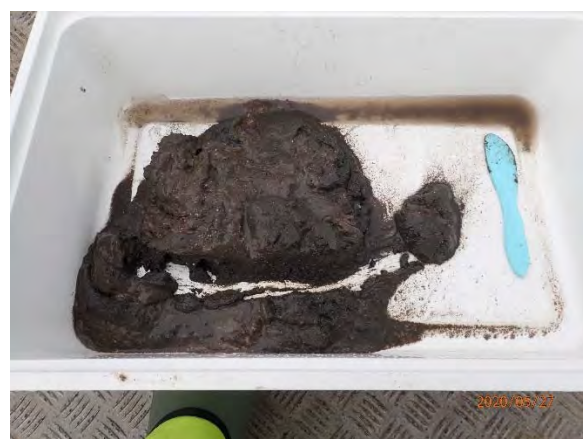
## 8.2 Bilete av grabbprøver, prøve 5 til 8.

Ved eit av prøvepunkta, prøvepunkt 11, var miljøtilstanden 3, dårleg. Ved fem av prøvepunkta, prøvepunkt 5, 7, 8, 10 og 13, var miljøtilstanden 4, meget dårleg.

Det blei påvist botndyr ved 11 prøvestasjonar. Det blei ikkje påvist fôrrester i nokon av grabbprøvane. Fiskefekalier blei påvist i 12 av grabbprøvane.

Vi vil og oppmode om at ein er spesielt nøye med å overvake fôringa, slik at ein unngår spillfôring, ved dei merdane der ein har fått påvist punkt belastning av organisk materiale.
