Rapport nr. 1771-2019

# RESIPIENTGRANSKING

B-gransking

## LOKALITET HIDLEKJERRINGA

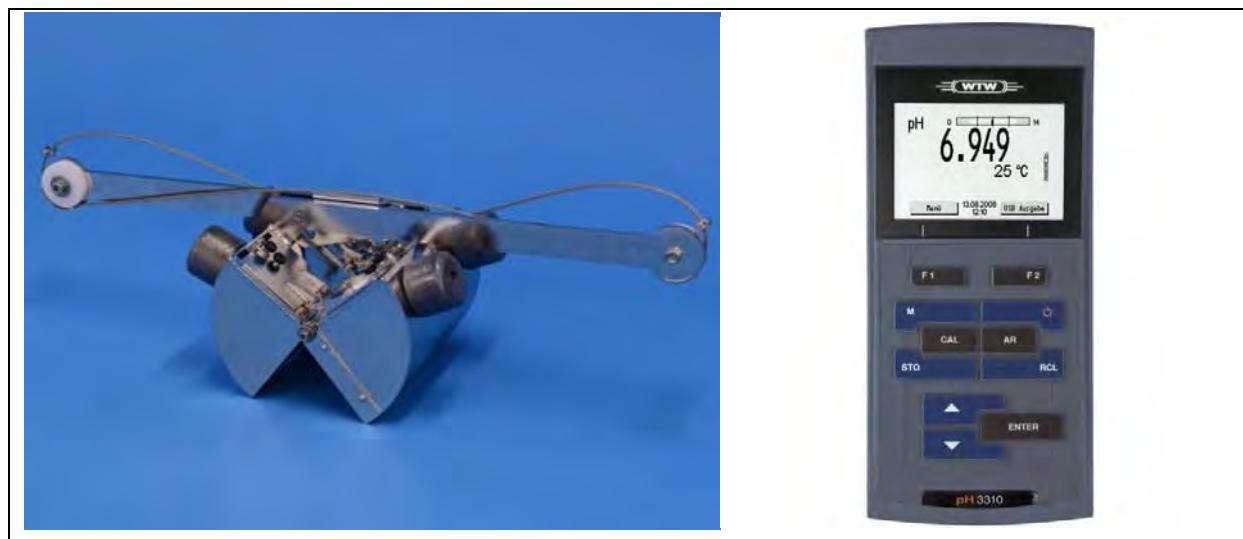
Prøveuttak av sediment til denne B-granskinga er utført etter gjeldande krav i Norsk Standard (NS 9410:2016). Alle grabbprøvar blei tatt med ein Van Veen grabb med prøveareal 250 cm<sup>2</sup>. Surleik (pH) og elektrodepotensial (Eh) i sedimentprøvane blei målt med pH3310 analyseinstrument. Sjå figur 3.1 av grabb og pH/Eh måler. Vi brukar Sentix 41 elektrode frå WTW, med fast kabel og temperaturelement for pH måling. For redoks- (Eh) måling brukar vi Sentix ORP kombinasjonselektrode med platina - sølv til sølvklorid frå WTW.

**Figur 3.1.** 250 cm<sup>2</sup> grabb frå KC-Denmark og pH3310 pH og Eh målar frå WTW.

Før prøvetaking i felt blei pH-elektronen kalibrert med pH-buffer 7,00 og 4,01, mens Eh-elektronen blei kontrollert i Eh-buffer 475± 5 mV. Både pH- og Eh-elektronen blei kontrollert før kvar nye måling i sedimenta ved kontrollmåling i friskt sjøvatn.

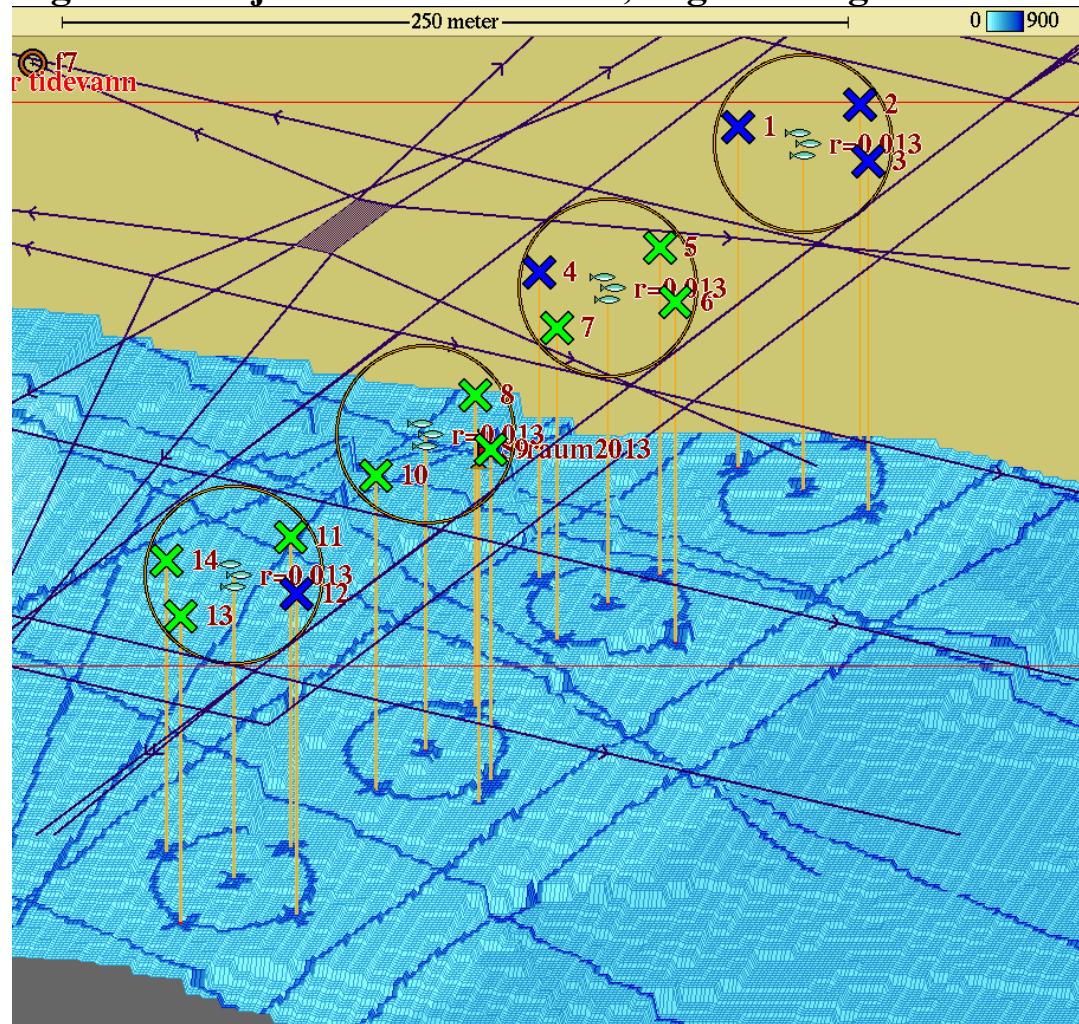
**Figur 5.1 Miljøtilstand i sediment, B-gransking:**

Denne B-granskinga viser at anleggssona i lokaliteten, totalt sett, er noko belasta med tilførsel av organisk materiale frå oppdrettsanlegget. Samla sett er miljøtilstanden 2, god.

Lokalitetens tilstand ved B-gransking:
