# OMRÅDESTABILITET

## Strand kommune

**Oppdrag: Vurdering områdestabilitet**

**Rapport: 1130-44-81-2025-01**

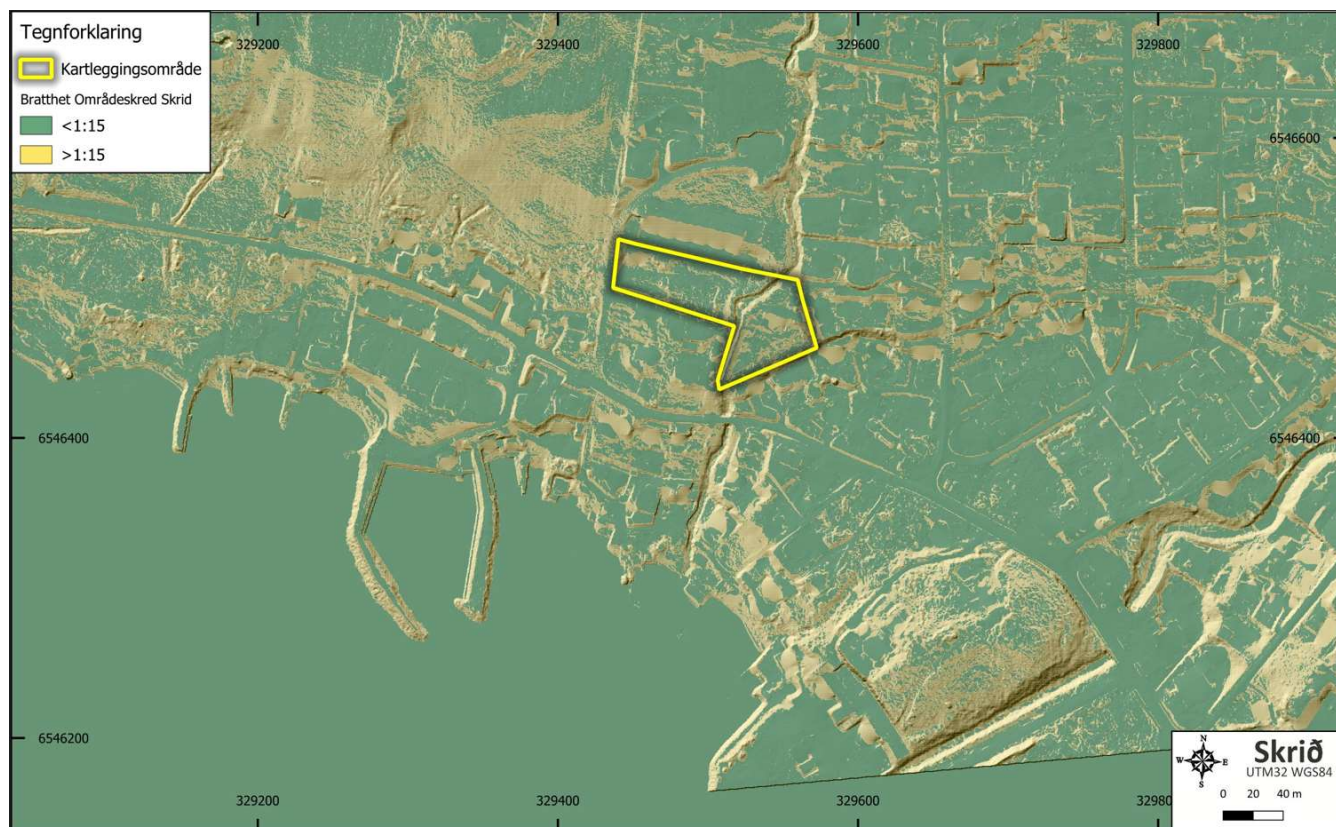
**Figur 4 Helningskart generert fra detaljerte lasermålte høydedata med oppløsning på 0,25 m x 0,25 meter og farget med bratthet i grader. Helningskartet viser at området har helning som angir potensiell kritisk bratthet for utløsning av områdeskred (1:15). Kartleggingsområdet er markert med gult omriss. Kilde Kartverket, 2025b.**

Området fremstår med jevnt og svakt – moderat hellende terreng hvor helningsgradienten i retning fjorden i sør hovedsakelig er under 1:15, men stedvis ligger på i overkant av 1:15 (Figur 4). Generell områdehelning er fra nord mot sør.

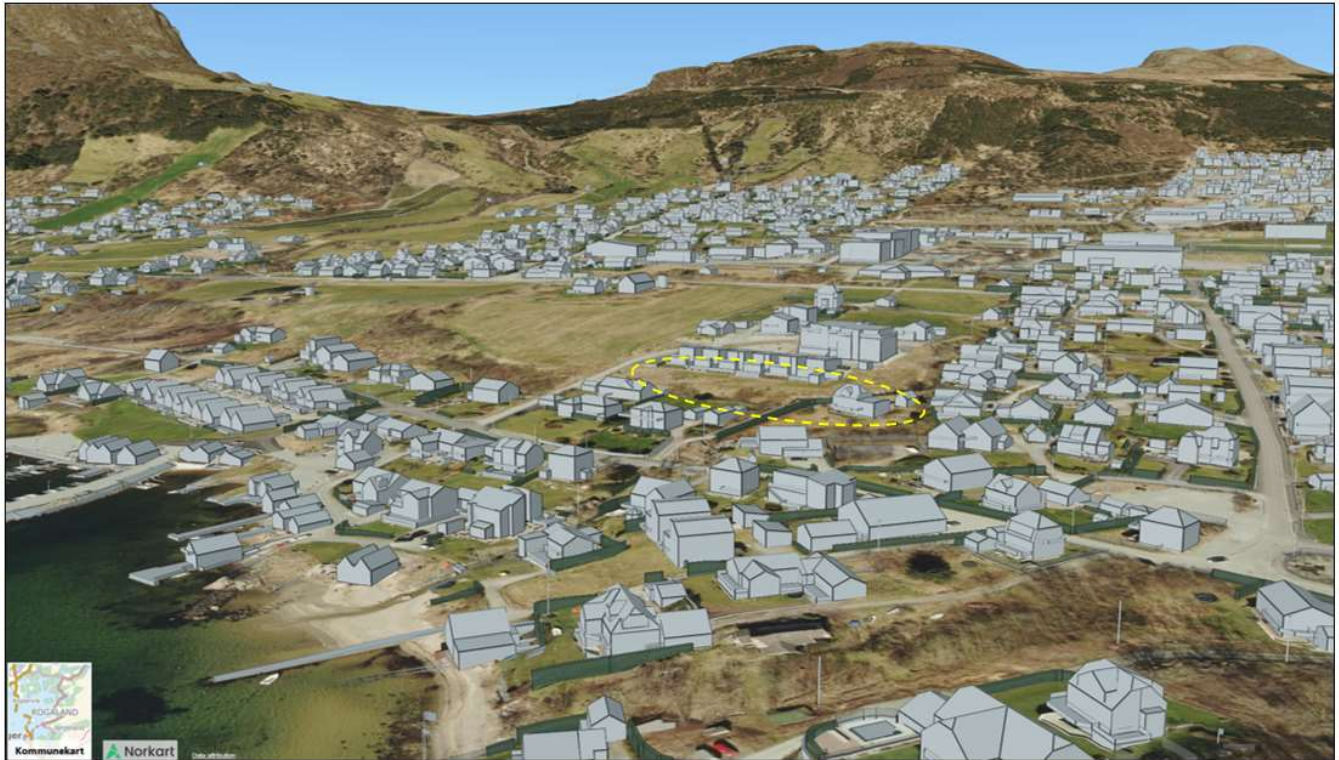
*Figur 11 3D bilde fra sørøst for oversikt over kartleggingsområdet (omtrentlig markert med gult stiplet omriss) og tiliggende areal inklusiv strandlinje. Området er definert av jevnt svakt - moderat hellende terreng med betydelig løsmassedekke. Kilde: Norkart, 2025.*

Kartleggingsområdet fremstår med svakt hellende terreng hvor helningsgradienten i området ligger på rundt 1:15. Terrenget, som er jevnt hellende, er definert med betydelig løsmassedekke som strekker seg ut i fjorden. Det observeres ingen raviner, nedskjæringer større enn 5 meter eller andre tegn til ustabiliteter i terrenget (Figur 5 og Figur 11).

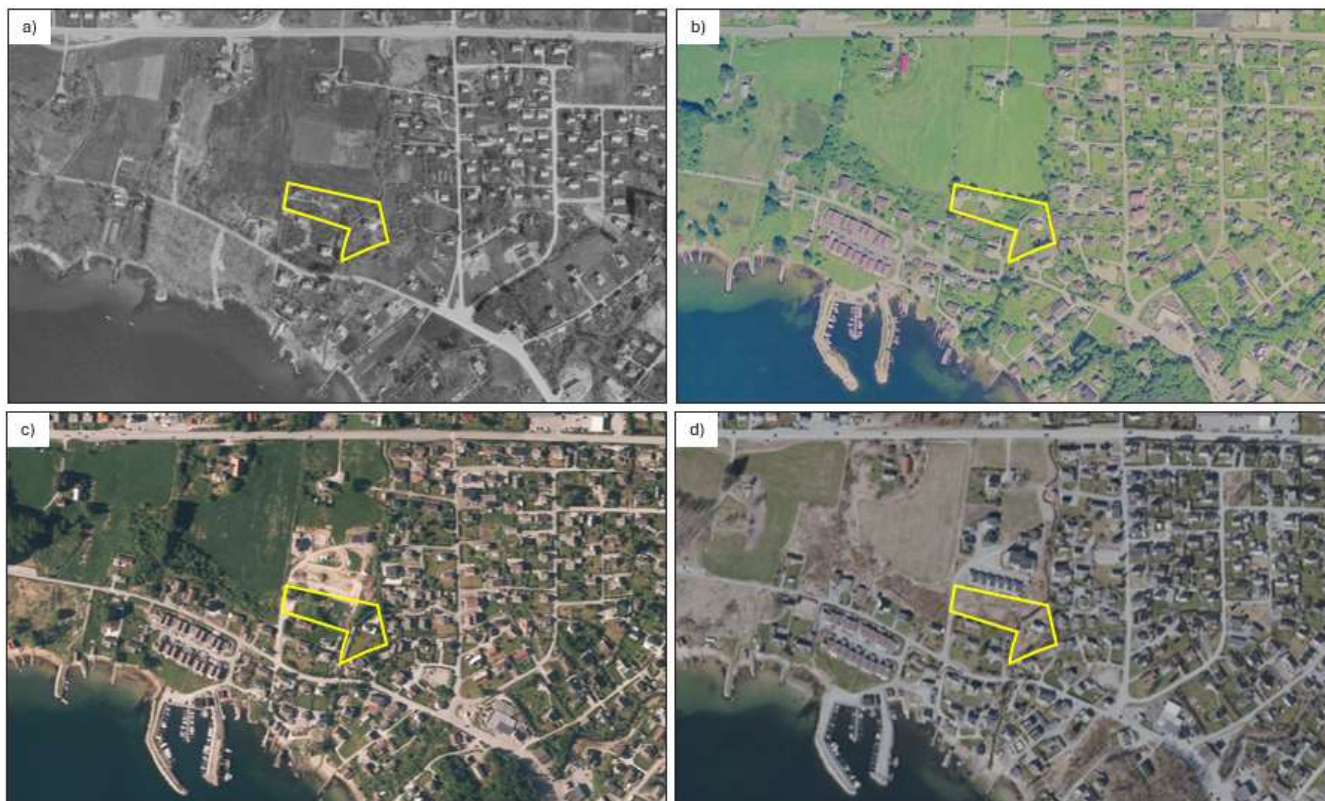
Figur 12 Flyfoto over kartleggingsområdet og omliggende terreng hentet fra a) 1971 b) 2003 c) 2013 d) 2025. Det observeres ingen åpenbare skredrelaterte strukturer eller former og området fremstår stabilt. Kilde Kartverket, 2025a.

Historiske flyfoto kan vise endringer i vegetasjon og terreng som følge av skred- og/eller flomhendelser eller menneskelig aktivitet (Figur 12). Tilgjengelige flyfoto er av varierende kvalitet og innhentet ved forskjellige årstider. Det er derav utfordrende å kartlegge endringer i terrenget i detalj.

Historiske flyfoto viser at området har gått gjennom betydelige menneskeskapte endringer i form av etablering av bygninger og utbedring av infrastruktur. Menneskelig aktivitet gjør det utfordrende å observere eventuelle naturlige endringer i form av skredrelaterte strukturer, men ut fra tilgjengelige flyfoto observeres det ingen åpenbare tegn til ustabiliteter i terrenget eller utglidninger og området fremstår stabilt.

Leiligheter like nord for kartleggingsområdet er etablert rundt 2013 (Figur 12c).

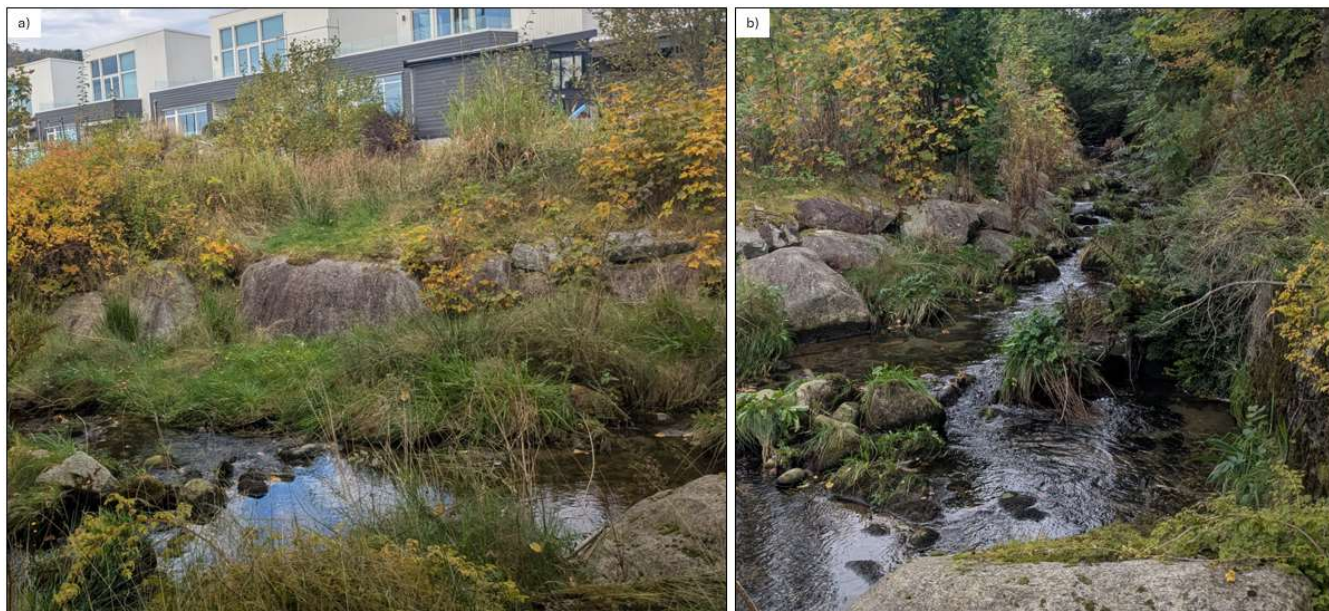
| Infopunkt | Beskrivelse |
|---|---|
| 2 | Bekk med drenering gjennom kartleggingsområdet fremstår steinsatte og erosjonssikre bredder. Fare for erosjon vurderes som fraværende. Bildelokasjon merket 2 i Figur 10. |
| 3 | Bekk med drenering gjennom kartleggingsområdet med stabilt løp med grov stein. Fare for erosjon vurderes som fraværende. Bildelokasjon merket 3 i Figur 10. |

Et bekkeløp renner gjennom kartleggingsområdet og deler vurdert areal i en vestlig (44/81) og en østlig del (44/33) del. Bekken utgjør en nedskjæring i terrenget på 1 – 2 meter og fremstår med

steinsatte bredder av grov erosjonssikker stein og løp med fortrinnsvis grov stein vurdert som utvasket morenemateriale (Figur 14). Bekken fremstår stabil og vurderes til å ikke medføre fare for erosjon og i ytterste konsekvens forringet områdestabilitet.

**Figur 14** Bildene viser bekk med drenering gjennom kartleggingsområdet gitt ved a) steinsatte og erosjonssikre bredder og b) stabilt løp med grov stein. Fare for erosjon vurderes som fraværende. Bildelokasjoner er avmerket med henholdsvis 2 og 3 i Figur 10. Bilde: Skrið Aktsomhet.

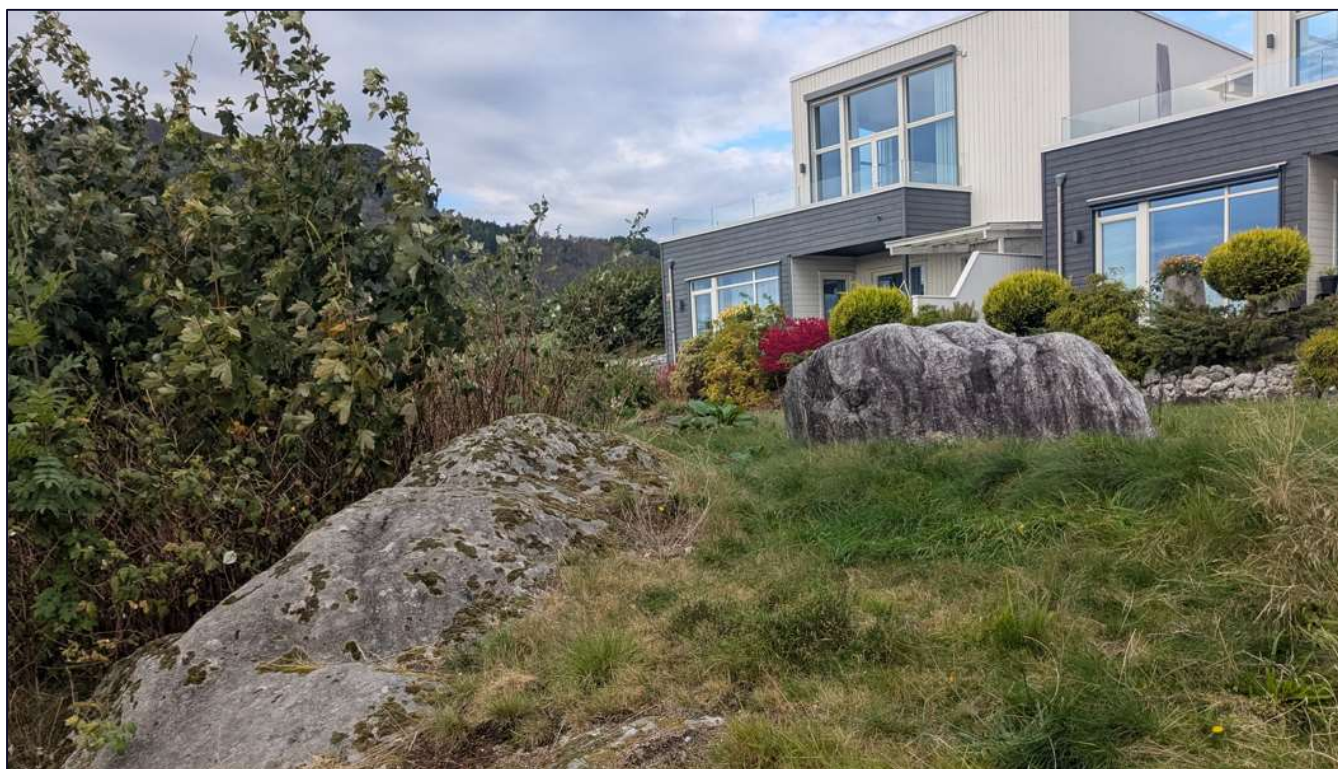
| Infopunkt | Beskrivelse |
|---|---|
| 4 | Flyttblokker sentralt i kartleggingsområdet. Bildelokasjon merket 4 i Figur 10. |

På befaring er det kartlagt grove, avrundede blokker i kartleggingsområdet (Figur 15). Store flyttblokker, som er transport av isbreer, er typiske i området og viser til at løsmasser avsatt under siste istid dominerer på lokasjonen.

**Figur 15** Bildet viser flyttblokker kartlagt sentralt i kartleggingsområdet. Bildelokasjon er avmerket med 4 i Figur 10. Bilde: Skrið Aktsomhet.
