## NOTAT

| Oppdrag | <b>10251741-01 Detaljreguleringsplan for Kvednanesvegen 58</b> | Dokumentkode | 10251741-01-RIM-NOT-001 |
| Emne | Naturmangfold | Tilgjengelighet | Åpen |

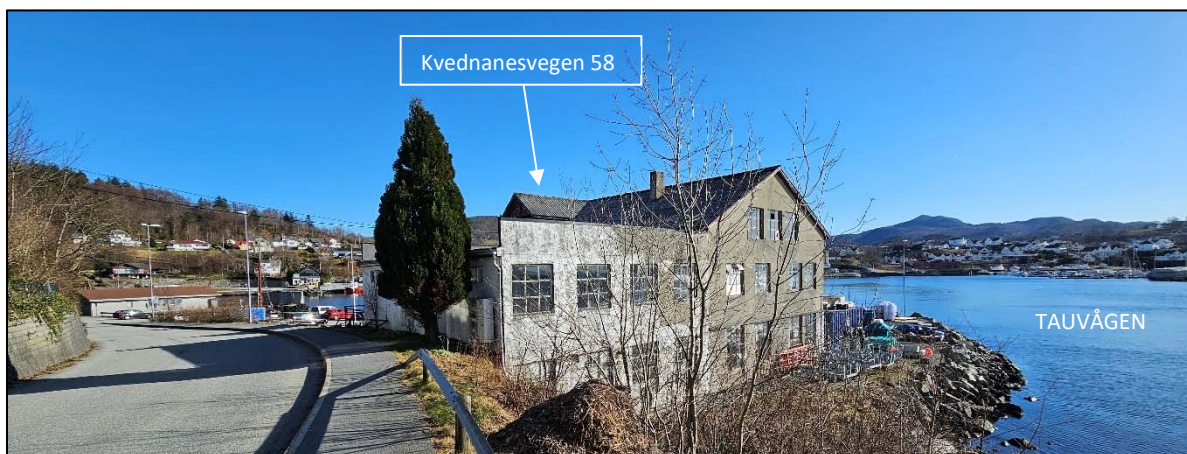
Figur 3-2: Bilde av Kvednanesvegen 58 med omgivelser sett fra vestsiden av planområdet og mot øst. Foto: M. Bjerga, Multiconsult.

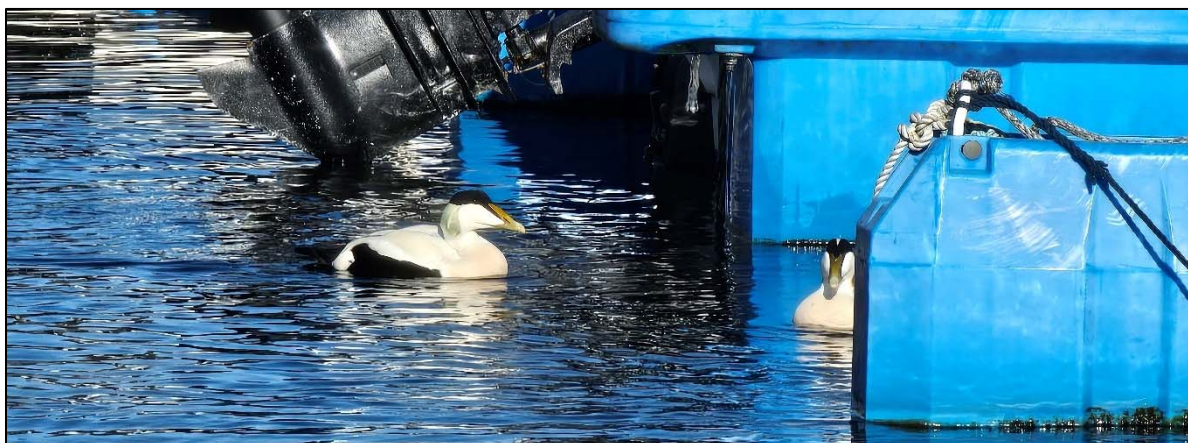
Figur 3-3: Ærfugler på matjakt innimellom båtplassene i Tauvågen. Foto: M. Bjerga, Multiconsult.

Tauvågen får tilført store mengder ferskvann fra elva Tauåna, som mottar vann fra de to relativt store innsjøene Tysdalsvatnet og Bjørheimsvatnet samt fra det mindre Krossvatnet. Dette skaper gode forhold for livet i Tauvågen, og dermed for sjøfuglene som lever av dette, herunder ærfugl (VU-Sårbar). Se Figur 3-3. Tauvågen huser også muligheter for ly mot vær og vind. Dette er nok blant faktorene som gjør Tauvågen til et attraktivt vinteroppholdsområde for sjøfugler.

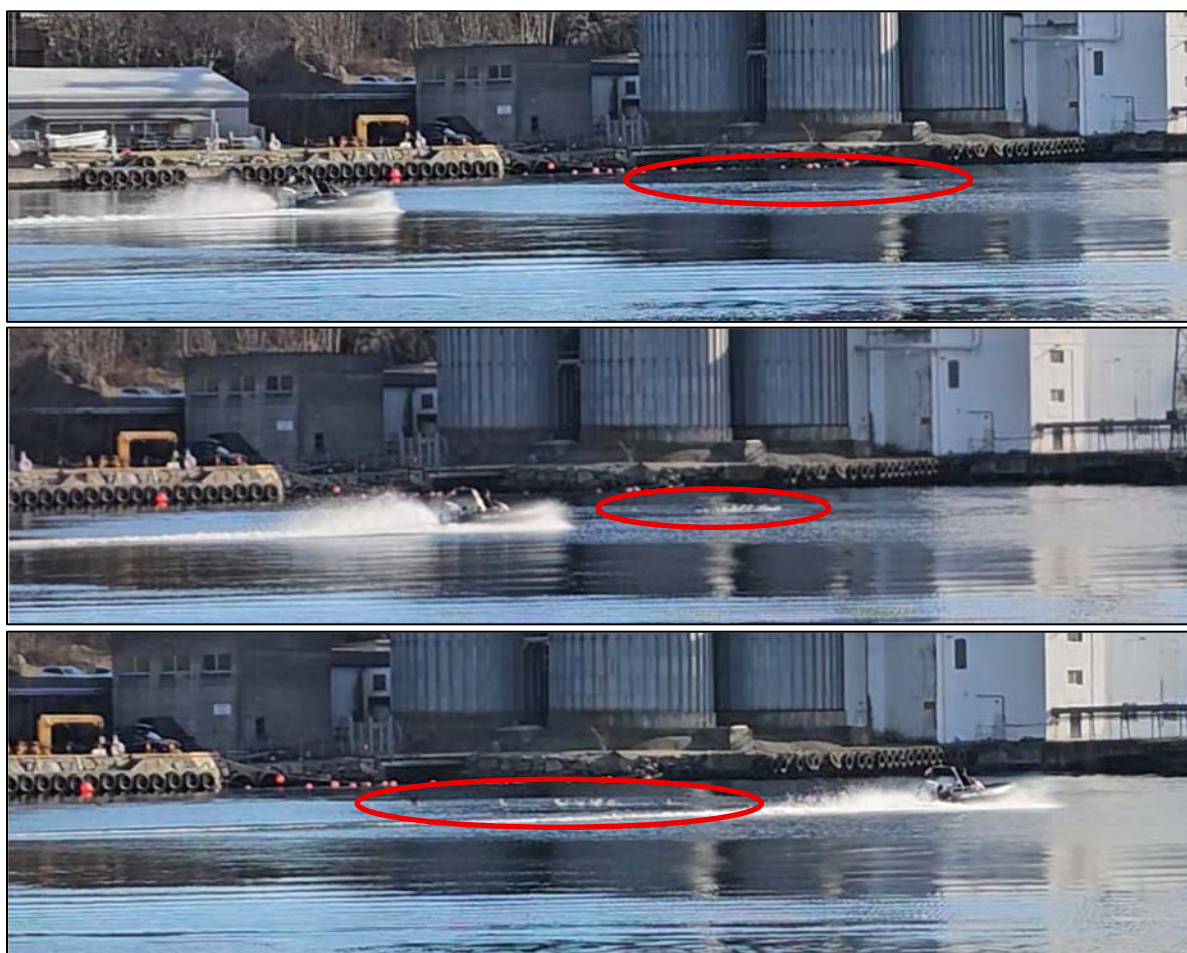
Figur 3-5: Tre utklipp fra en video som viser uvettig båtkjøring i Tauvågen på befaringsdagen 5. mars 2024 med påfølgende panikk i en liten flokk (ca. 10 individer) med ærfugl (VU-Sårbar). Ærfuglflokken er markert med rød ring i hvert av de tre fotoene. Foto: M. Bjerga, Multiconsult.

I hovedsak så virket båttrafikken å ha minimal påvirkning på fuglelivet i Tauvågen. Dette fordi de aller fleste båtene gikk med lav fart og respekterte fugler som oppholdt seg på og ved vannet. På befaringsdagen var det tre unntak til denne hensynsfulle båttrafikken. I alle tre unntakene holdt fartøyene høy fart i havnebassenget, og én av disse – en skjærgårdsjeep – utførte det som best kan karakteriseres som hensynsløs råkjøring rett mot/gjennom en flokk med ærfugler (se Figur 3-5).

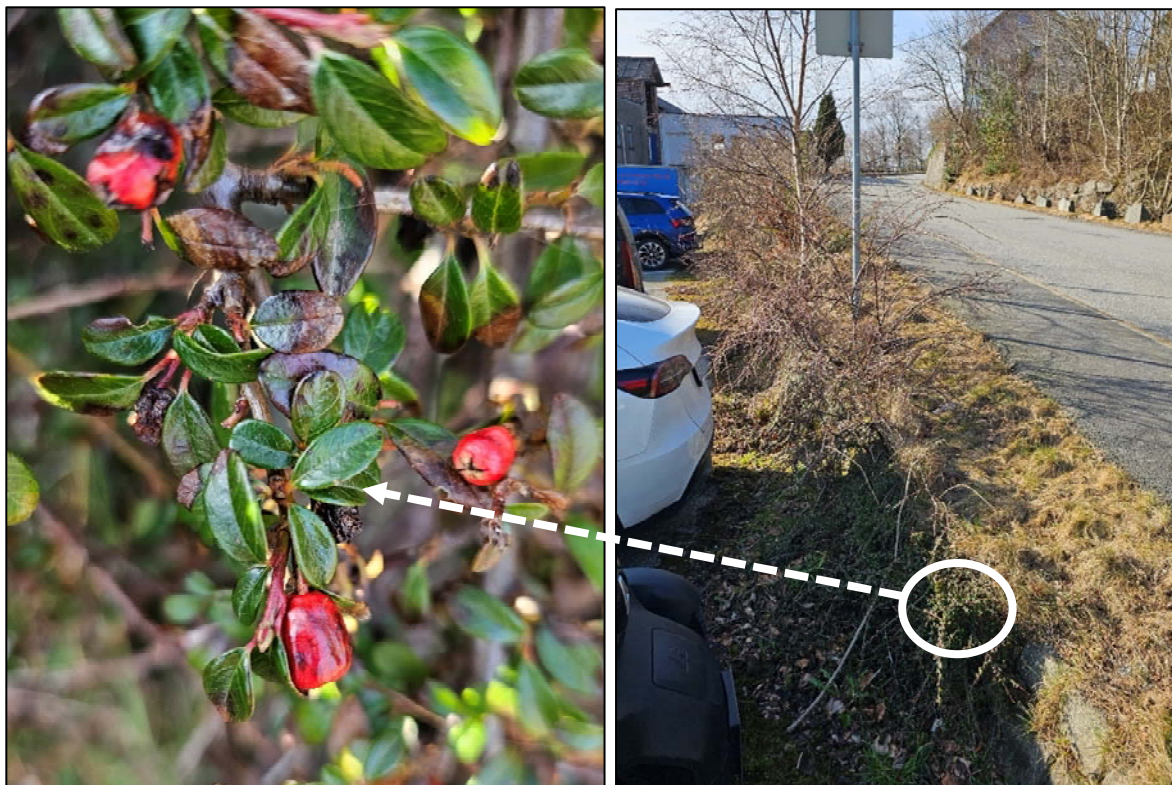
Figur 3-6: Mispelslekta (*Cotoneaster* sp.) har mange arter i kategorien svært høy risiko. Her en mispelplante fotografert ved parkeringsplassen til Kvednanesvegen 58. Foto: M. Bjerga, Multiconsult.

Planområdet huser noen få forekomster med fremmede plantearter, herunder en hekk med mispel mellom fortauet langs Kvednanesvegen og parkeringsplassen til Kvednanesvegen 58. Se Figur 3-6. Flere arter i mispelslekta er i kategorien *SE-Svært høy risiko*, jf. Artsdatabankens fremmedartsliste [13]. På Kvednaneset (vest for planområdet) vokser det også en del gyvel (*SE-Svært høy risiko*). Se Figur 3-8. Det er tidligere registrert vinterkarse (NR) og russekål (SE) innenfor planområdet [3]. Se alle funnene i Figur 3-7.

2. **Unngå spredning av fremmede arter:** Når det gjelder fremmede skadelige plantearter, så bør disse kartlegges i vekstsesongen før anleggsstart både i planområdet og i andre områder som tas i bruk av prosjektet (herunder ev. riggområder utenfor planområdet). Kartleggingen bør følges opp med en instruks for håndtering av aktuelle forekomster, for å unngå spredning ifm. anleggsarbeidet.

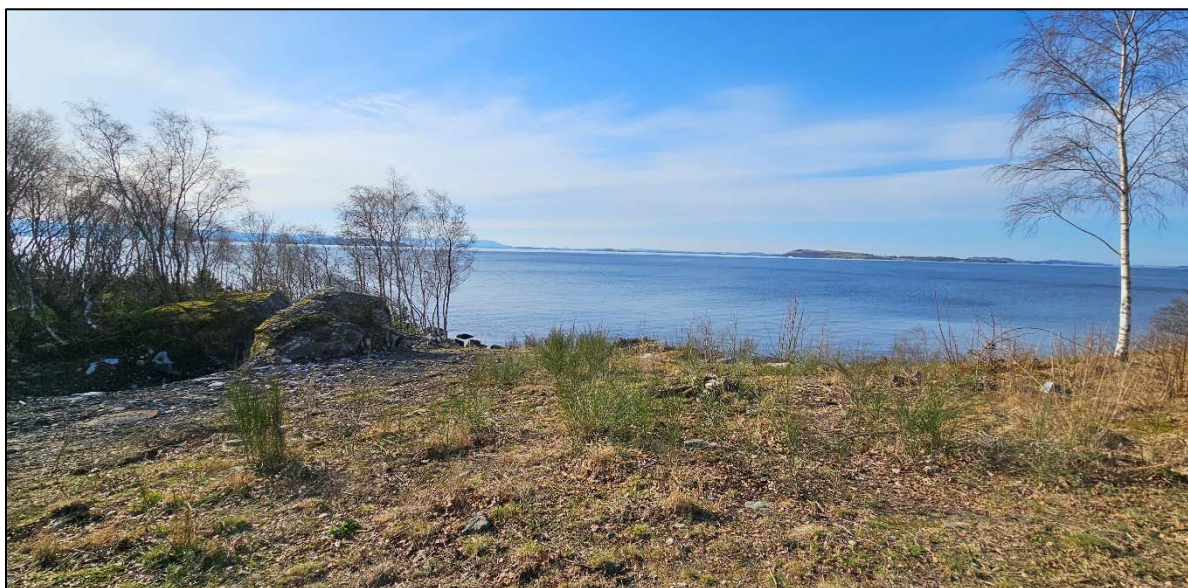
Figur 3-8: Gyvel (SE-Svært høy risiko) vokser spredt i nylig opparbeidet mark på Kvednaneset (vest for planområdet). Foto: M. Bjerga, Multiconsult.

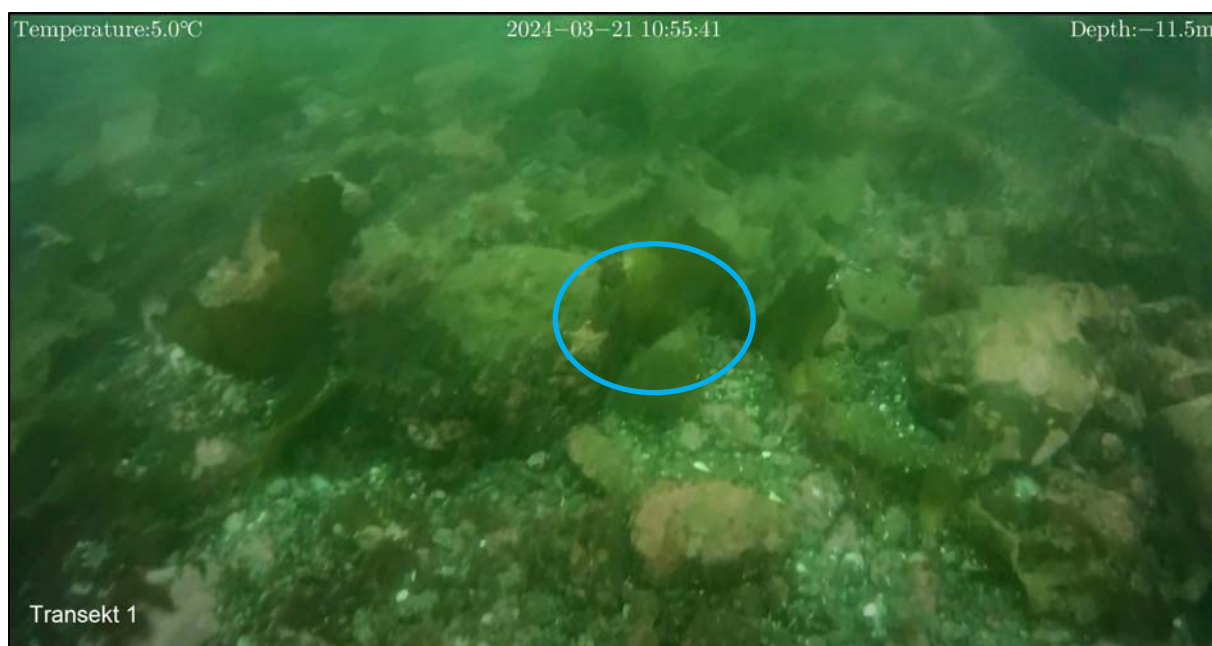
Figur 3-9: Blandingsbunn på 11,5 meter langs transekt 1. Her preget av stein. Innringet er et individ av sjøstjernen glattsypote. Foto: Stavanger Museum

Av dyrearter sees svabergsjøpiggsvin (*Echinus esculentus*- LC, Figur 3-11) og glattsypote (*Porania pulvillus*- LC, Figur 3-9). Det er også gjort en mulig observasjon av fremmedarten lærsekkdyr (*Styela clava*- PH, Figur 3-12), men dette må betraktes som usikker bestemmelse da videomateriale ikke gir tilstrekkelig gode bilder for artsbestemmelse.

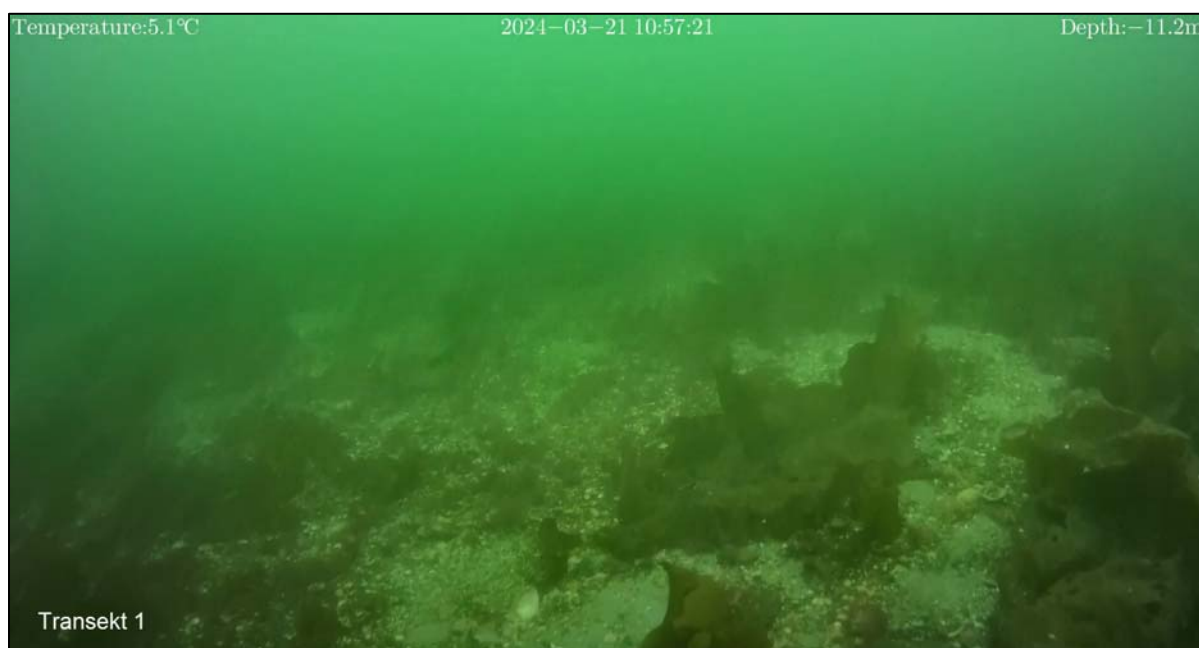
Figur 3-10: Bløtbunn på 11,3 meter langs transekt 1. Spredt vekst av sukkertare. Foto: Stavanger Museum

På steinblokkene liggende på bløtbunnen vokser det spredt sukkertare og skorpeformede kalkalger (Figur 3-10). Forekomsten av sukkertare oppnår ikke en tetthet som kan betegnes som sukkertareskog. I dette området begrenses veksten av hardbunnsarter trolig naturlig utfra bunnsubstratet (blandingsbunn). Da undersøkelsen er utført utenfor algenes vekstsesong (juli-september) medfører dette en usikkerhet i observasjonene.

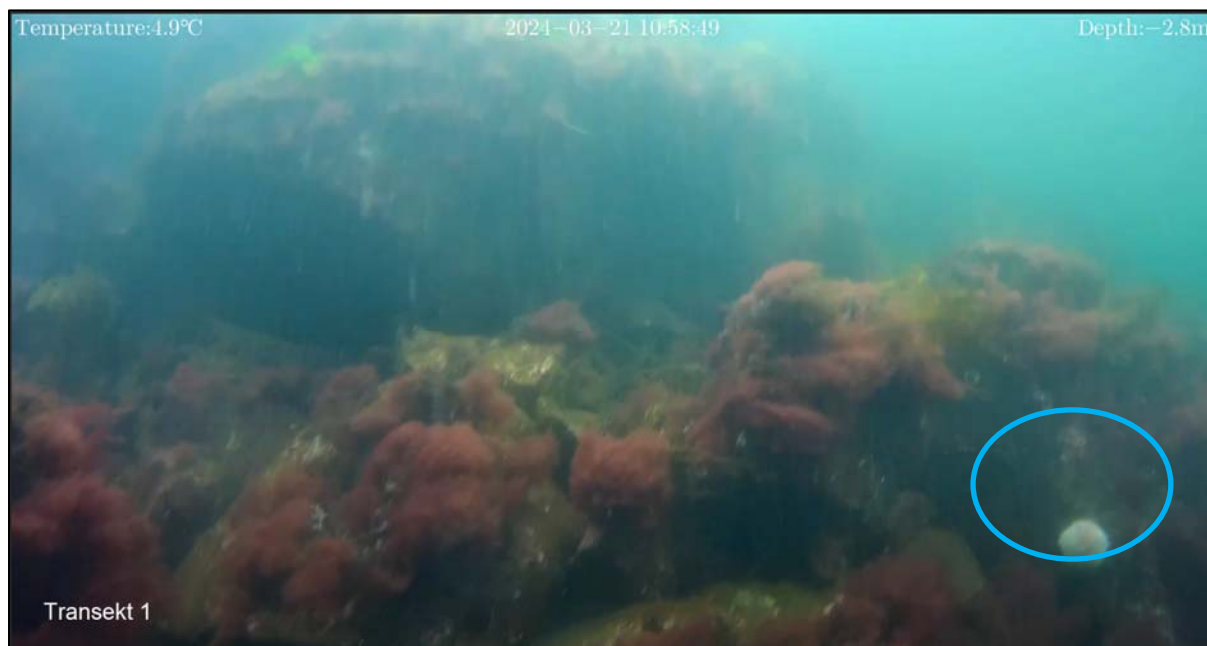
Figur 3-11: Blokkur langs transekt 1 med påvekt av rødalger. Nederst til høyre i bildet sees et svabergsjøpiggsvin (innringet). Foto: Stavanger Museum

I blokkuren er det vekst av flere arter buskformede rødalger. Her er artsbestemmelse vanskelig ut fra videomaterialet tilgjengelig (Figur 3-11). Det observeres også fremmedarten pollpryd (*Codium fragile*- SE, Figur 3-15) og mindre ubestemte trådformede grønn og brunalger. Det ble ikke observert vekst av sukkertare eller andre tang eller tarearter her.

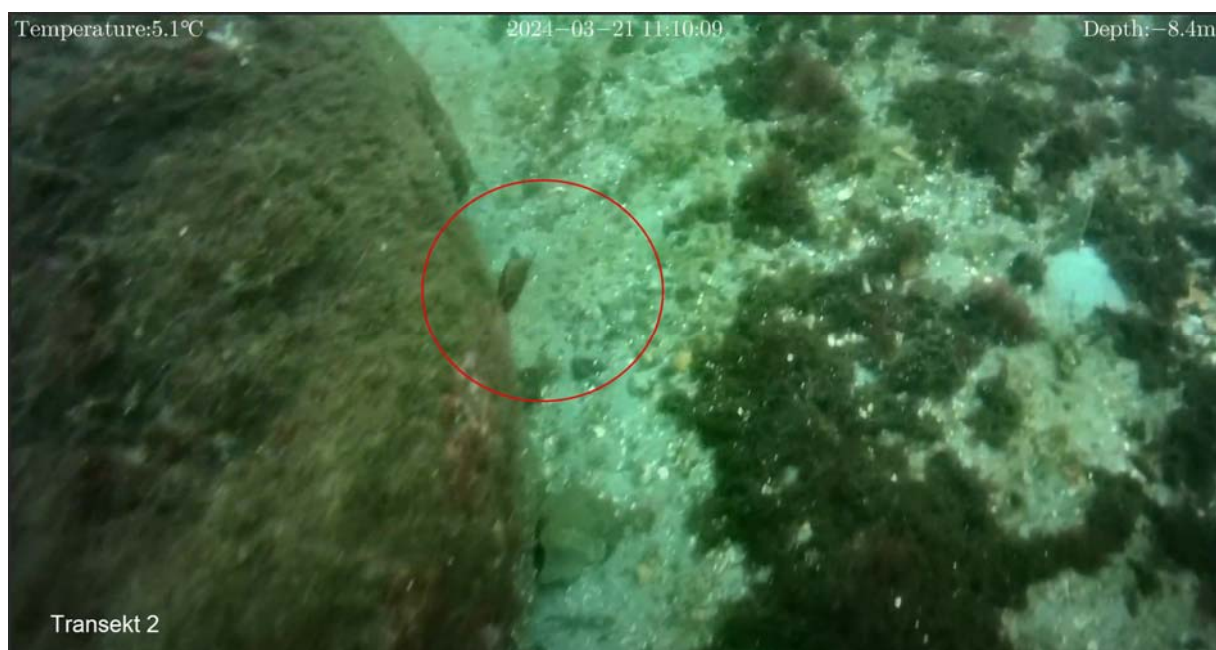
Figur 3-12: Mulig observasjon av lærsekkdyr (innringet) på steinblokk langs transekt 2. Foto: Stavanger Museum

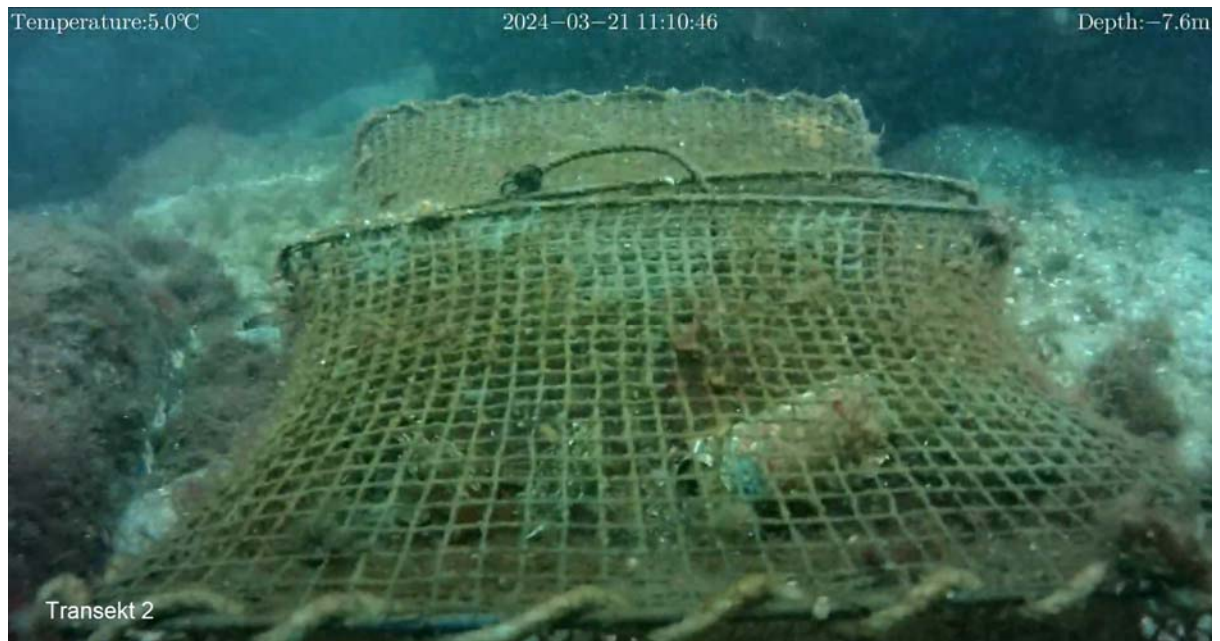
Figur 3-13: Spøkelsesteine på ca 8 meters dyp, transekt 2. Foto: Stavanger Museum

Det ble under undersøkelsen gjort funn av søppel i form av en spøkelsesteine langs transekt 1 (Figur 3-13) og et dekk langs transekt 4 (Figur 3-18).

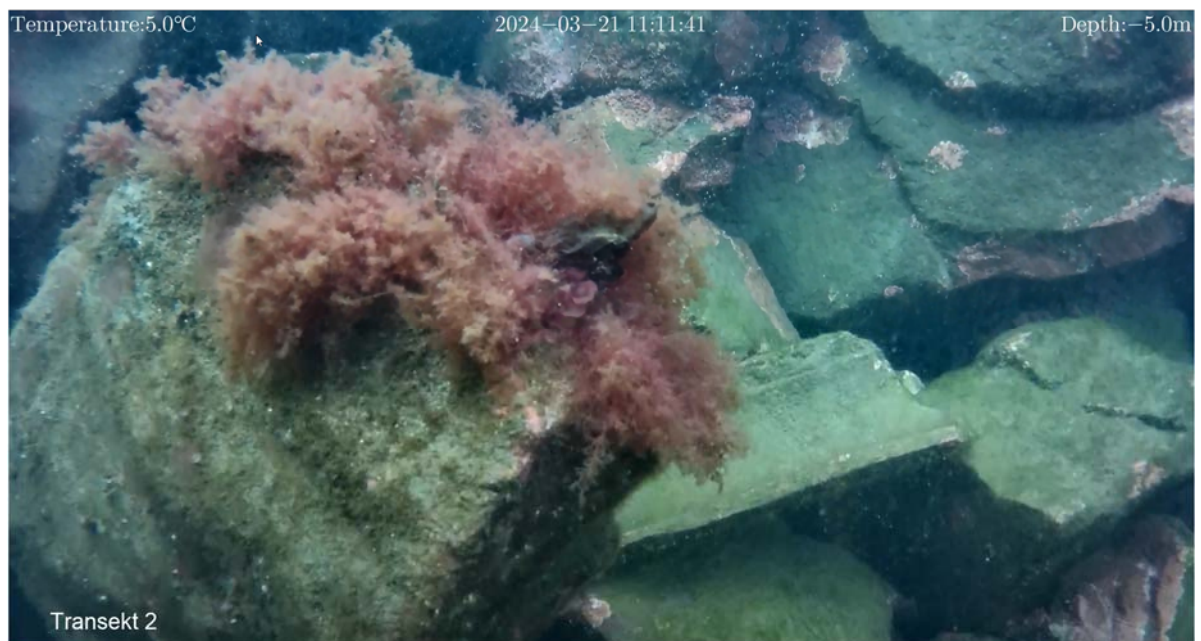
Figur 3-14: Blokkur langs transekt 2 med vekst av buskformede rødalger og skorpeformede kalkalger. Foto: Stavanger Museum

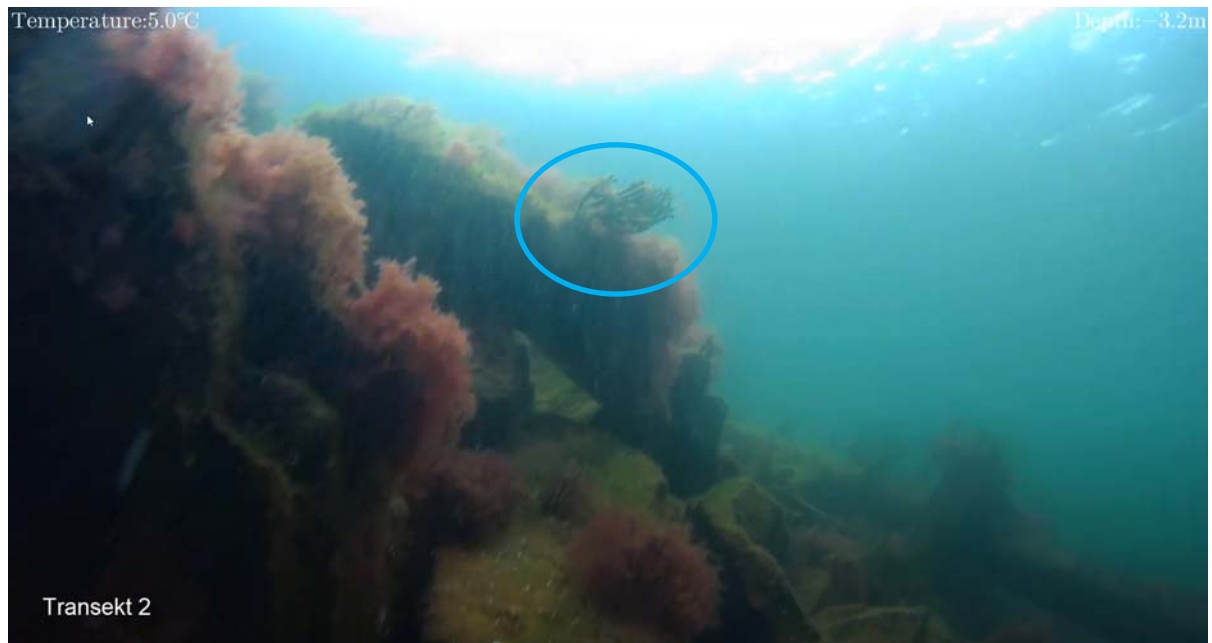
Figur 3-15: Fremmedarten pollpryd (innringet) voksende på blokkur langs transekt 2. Foto: Kilde: Stavanger Museum

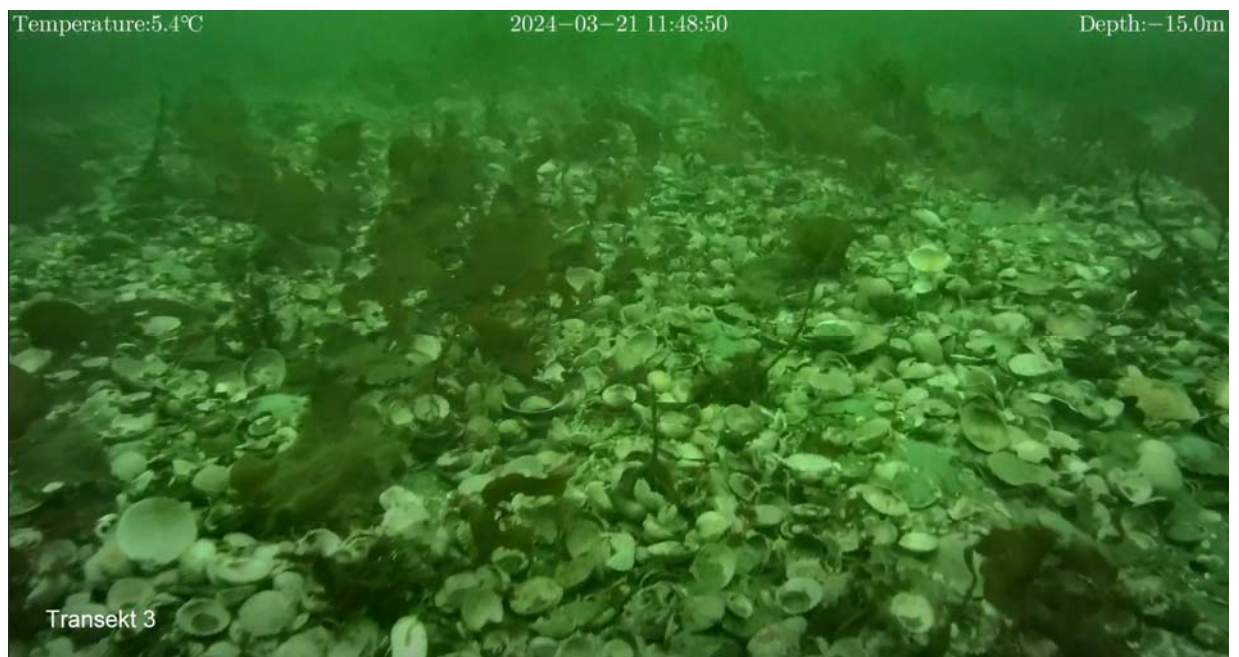
Figur 3-16: Bløtbunn med dekke av skjellrester og mindre individer av sukkertare på 15 meters dyp langs transekt 3. Foto: Stavanger Museum

Blandingsbunnen består i hovedsak av bløtbunn med stor andel skjellrester og spredt forekomst av stein og steinblokker i varierende størrelse. På bløtbunnen observeres gravehauger etter gravende innfauna (Figur 3-17). Skjellrestene er fra blant andre o-skjell, kamskjell og hjerteskjell, men i dette videomaterialet sees ikke levende individer av disse artene (Figur 3-16).

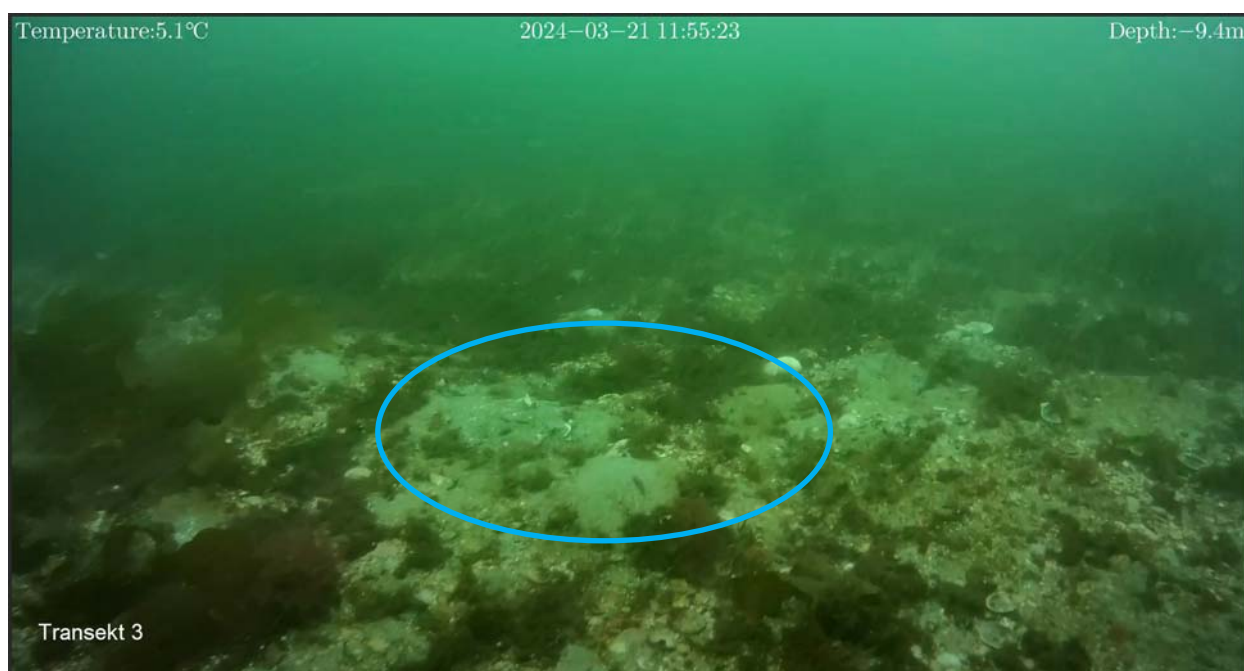
Figur 3-17: Bløtbunn langs transekt 3 med eksempler på gravehauger laget av gravende innfauna. Foto: Stavanger Museum

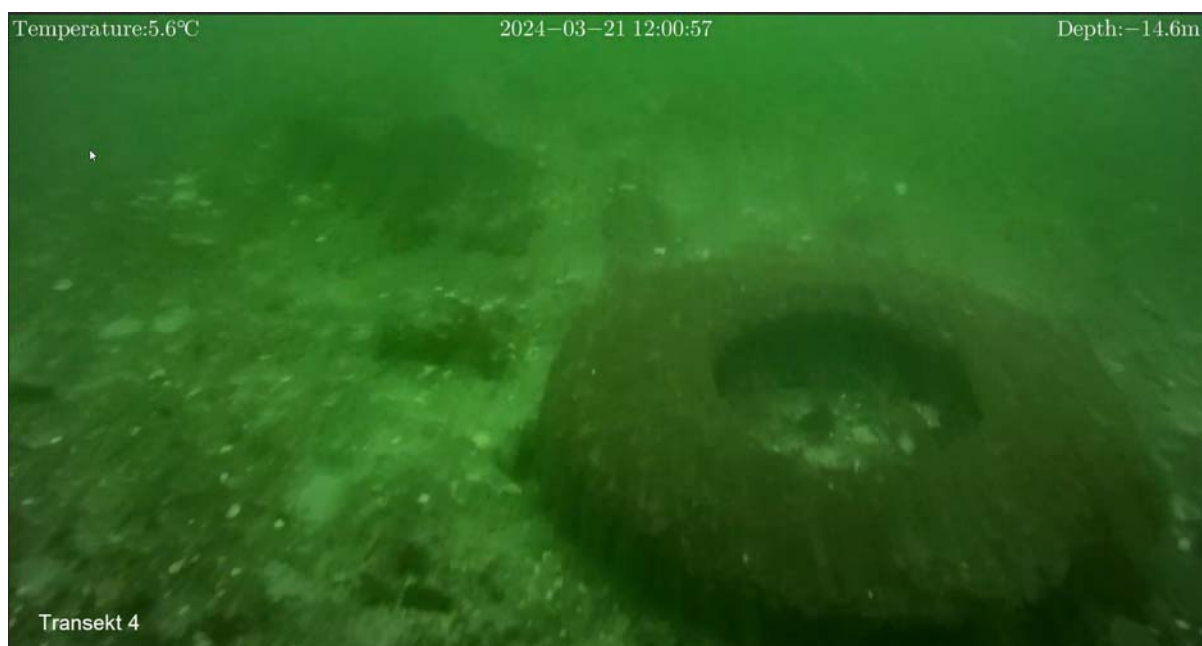
Figur 3-18: Observert søppel (dekk) på ca. 15 meters dyp langs transekt 4. Foto: Stavanger Museum
