NOTAT

OPPDRAK	Skarbekken, Strand	DOKUMENTKODE	10214025-RIGberg-NOT-001
EMNE	Skredfarevurdering	TILGJENGELIGHET	Åpen
OPPDRAKSGIVER	Sweco Norge AS	OPPDRAKSLEDER	Silje Wiik Rese
KONTAKTPERSON	Helene Østmoe	SAKSBEHANDLER	Silje Wiik Rese
KOPI		ANSVARLIG ENHET	10232014 Bergteknikk

Multiconsult Norge AS har utført skredfarevurdering for naturlig terreng i forbindelse med områderegulering ved Skarbekken i Strand kommune.

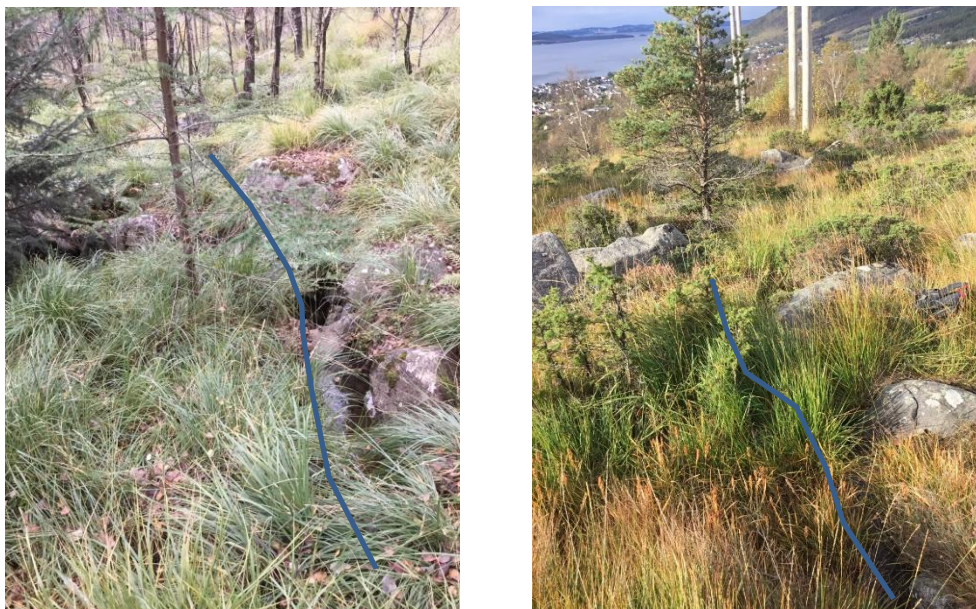
Foto 1 Eksempler på mindre bekker i slakt terreng (blå strek viser bekkeleiet)

Det vises flere bekker på kart over området. Dette ble også observert på befaring. De fleste av disse er mindre bekker og går i slakt terreng i områder med veletablert vegetasjon og større moreneblokker, se eksempler på Foto 1.

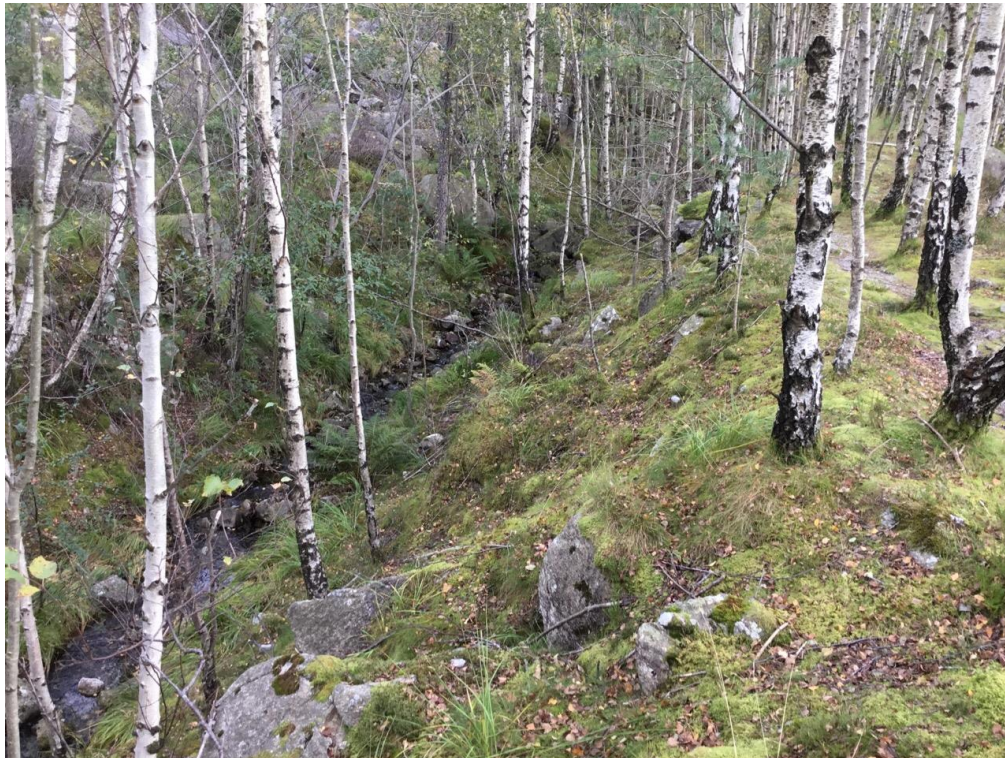
Foto 2 Bekk øst på området. Lokalisering er vist i punkt 1 i vedlagt registreringskart.

- **Navnløs bekk, lengst øst i området.** Bekken går fra øst og munner ut i Skarbekken. Den går gjennom morenemasser som har godt etablert vegetasjon langs sidene og det ligger større moreneblokker i og langs bekken. Der bekken nærmer seg Skarbekken er det gjort inngrep i terrenget ifm. utbygging av vei. Her er det en åpen løsmasseskråning ned mot bekken med ca. 4 meter høyde og 45° helning. Se foto 2 og 3.

- **Navnløs bekk, lengst øst i området:** Bekken går først gjennom morenemasser med veletablert vegetasjon før den ledes ned mot en bru ved Skarbekken. I ett punkt er det som tidligere nevnt observert åpen løsmasseskråning ned mot bekken. Bekken renner slakt i dette området. Her vurderes det ikke som fare for skred, men det vil trolig bli erosjon av løsmassene. Vannet vil trolig frakte finfraksjonene vekk, og eventuelle moreneblokker blir liggende igjen.
- **Skarbekken** har hovedsakelig slak helning <math><10^\circ</math>, men stedvis er den noe brattere. I de brattere partiene går bekken i grove urmasser. Det er ikke observert erosjonspunkter langs bekkeløpet, og det er veletablert vegetasjon i området. Det vurderes som liten sannsynlighet for skred langs bekken grunnet slak helning og vegetasjon/grove masser langs bekkeløpet.

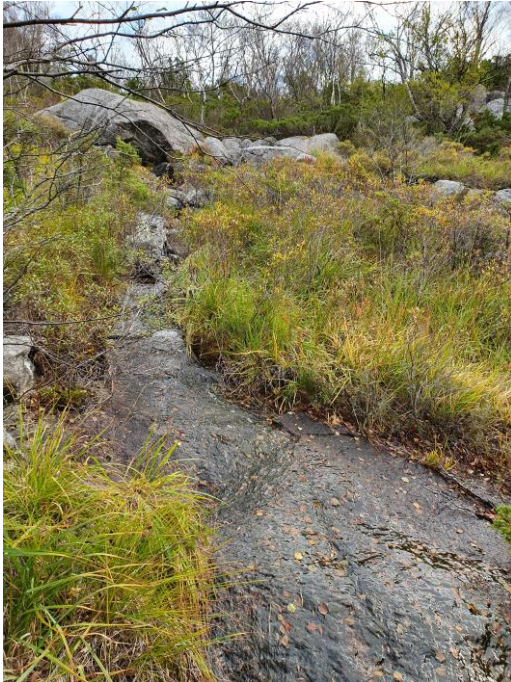
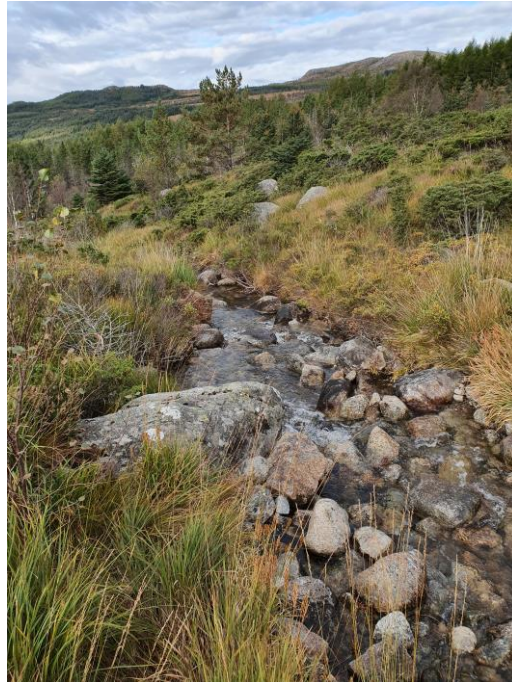
Foto 4 Skarbekken

- **Skarbekken** kommer fra Skardtjørna som ligger på 358 moh. Ved utløpet fra tjernet går bekken først delvis på fjell og gjennom urmasser. Videre går den gjennom morenemasser og har hovedsakelig slak helning (6-10°). I de punktene langs bekken som har blitt kartlagt, er det observert veletablert vegetasjon og større moreneblokker langs og i bekkeløpet. På ca. høydekote 100, lengst sør i reguleringsområdet, blir bekken ledet ned under en bru hvor det er plastret med store blokker. Se foto 4.

Bildet til venstre viser foto av Skarbekken ved omtrent kote 300. Her går bekken delvis gjennom grov ur og på berg. Lokalisering er vist i punkt 3 i vedlagt registreringskart. Bildet til høyre er tatt av Skarbekken ved omtrent kote 200. Bekken går gjennom veletablert vegetasjon. Det er moreneblokker i og langs bekkeløpet. Lokalisering er vist i punkt 4 i vedlagt registreringskart.

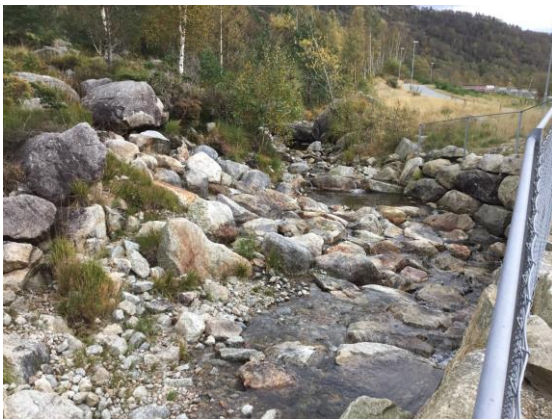
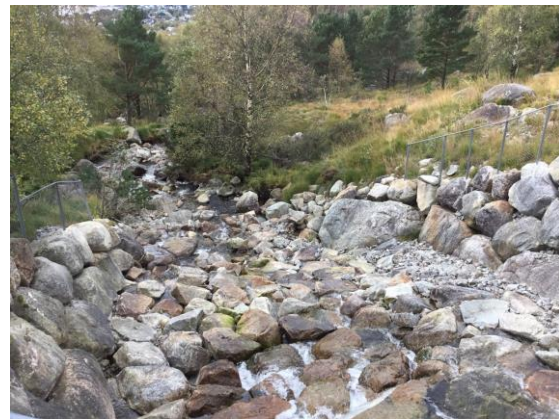
Skarbekken ved ca. kote 100. Her er bekken plastret og går under ei bru. Bildet til venstre viser nord for brua, bildet til høyre viser sør for brua. Lokalisering er vist i punkt 5 i vedlagt registreringskart.

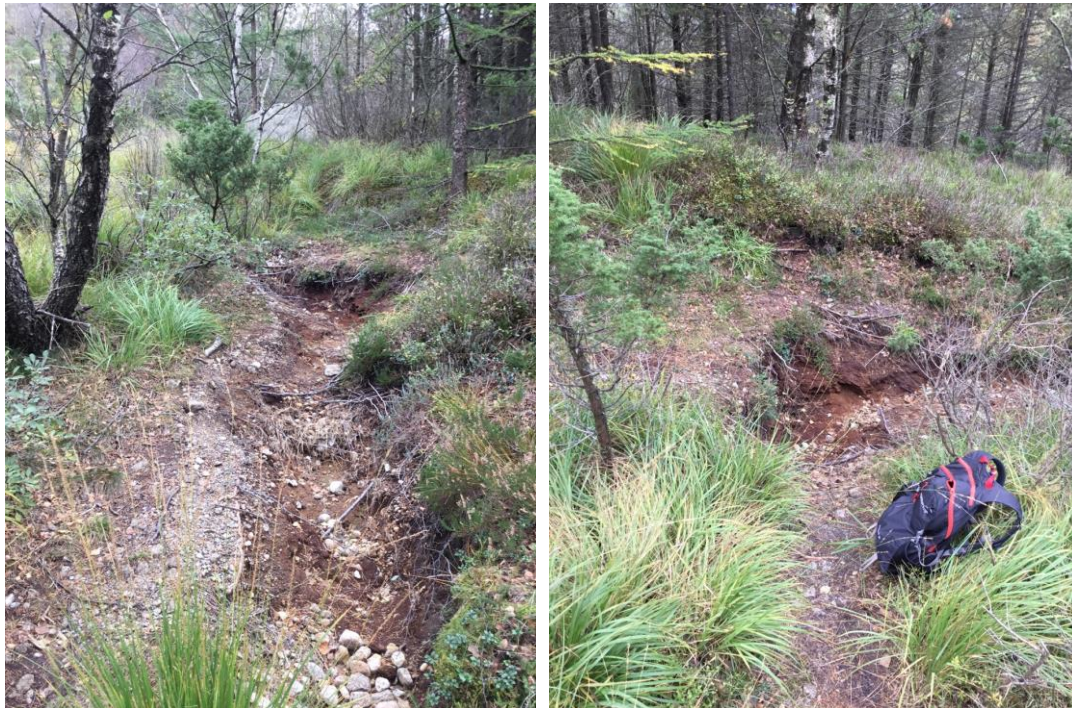
Foto 5 Erosjon langs sti parallelt med Skarbekken

I terrenget ovenfor reguleringsområdet går det en sti omtrent parallellt med Skarbekken. Langs stien er det observert erosjon i løsmassene, og det ser ut til at det ved større nedbørsmengder renner en del vann langs stien. Se foto 5.

Lokalisering er vist i punkt 6 i vedlagt registreringskart.

Langs stien som går parallelt med bekken er det observert erosjon i et brattere parti (ca. 20°). Dette er lokal erosjon, og det ble observert vegetasjon med røtter som holder jorden på plass i området rundt. Det er vurdert som lite sannsynlig at nedbør vil grave opp og dra med seg et større flomskred fra stien.

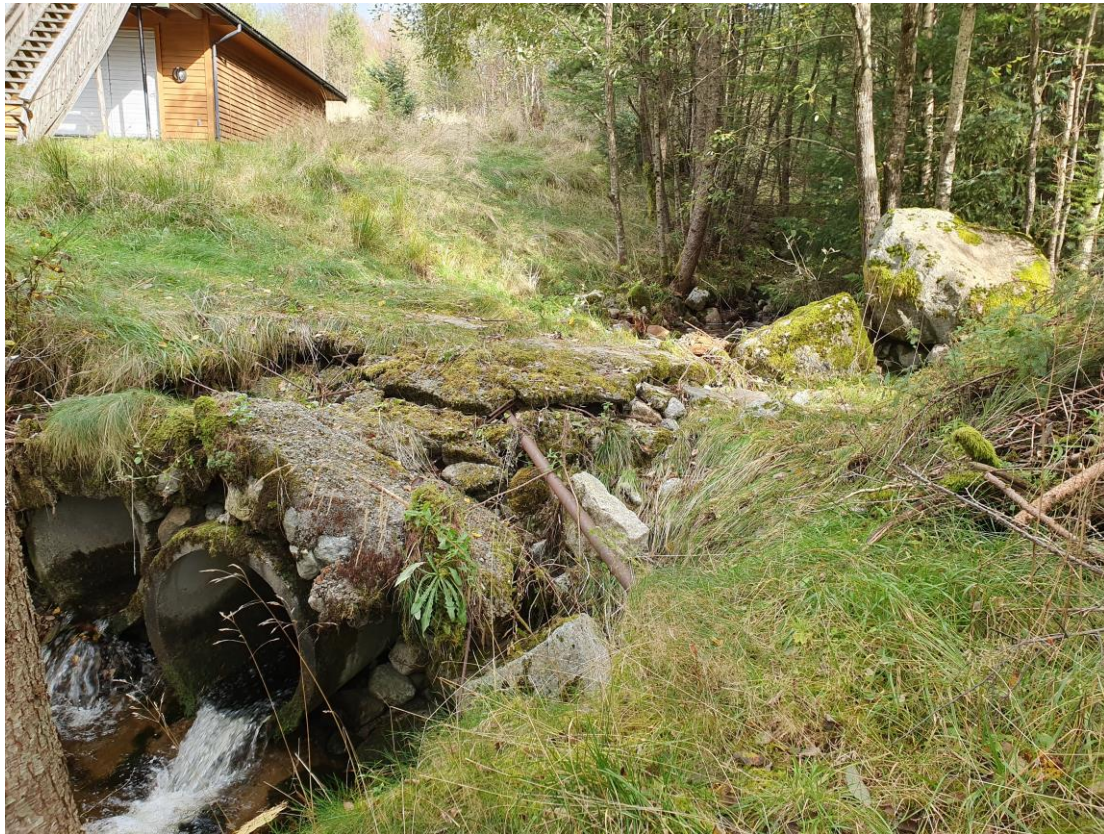
Foto 6 Ødelagt betongbru ved Klovsteinsbekken

- **Klovsteinsbekken** vest i reguleringsområdet. Ved høydekote 185 går det en ca. 3 meter bred betongbru over bekken. Denne er delvis ødelagt. Det går to stikkrenner med ca. diameter 100 cm under brua. Bekken er her ca. 4 meter på det bredeste. Like nedenfor brua er det erosjon i løsmasser langs bekken. Se foto 6.
Bekken har stedvis gravd seg inn i løsmasser langs bekkeløpet og har tydelig meandrerende form. Det ble observert fluviale avsetninger (bekkeavsetninger) i ett område ved omtrent høydekote 150-152. Her har bekken gått over sine bredder og avsatt godt sorterte masser (grus) i innersvingen. Se foto 7.
- **Bekk uten navn, lengst vest i området.** Bekken er plastret fra ca. 40 meter nord for reguleringsområdet og gjennom hele reguleringsområdet. Videre mot nord, ovenfor det plastrede området, går bekken i morenemasser. Se foto 8.

Skadet betongbru ved Klovsteinsbekken. Den er ca. 3 meter bred og det renner vann gjennom to stikkrenner under brua.

- **Klovsteinsbekken** går i et slakt terreng <math><10^\circ</math>. Bekken har trolig stor vannføring i nedbørsrike perioder, noe den skadede brua samt bekkeavsetninger utenfor bekkeløpet kan tyde på. Det vurderes som sannsynlig at bekken vil erodere videre inn i løsmassene, spesielt nedenfor betongbrua. Grunnet helning og vegetasjon vurderes det som lite sannsynlig med flomskred, men at det trolig vil være problematisk knyttet til erosjon og flom. I reguleringsplanen er det skissert lekeplasser (O_L5 og O_L6) samt boligbebyggelse og adkomstvei nær bekken. O_L6 ligger i området der bekken i dag trolig flommer over ved store nedbørsmengder (ref. foto 7). Det anbefales å legge inn en hensynssone for flom i

dette området for å hensynta evt. flom. Eventuelt må det gjøres ekstra tiltak ifm. vannhåndtering her.

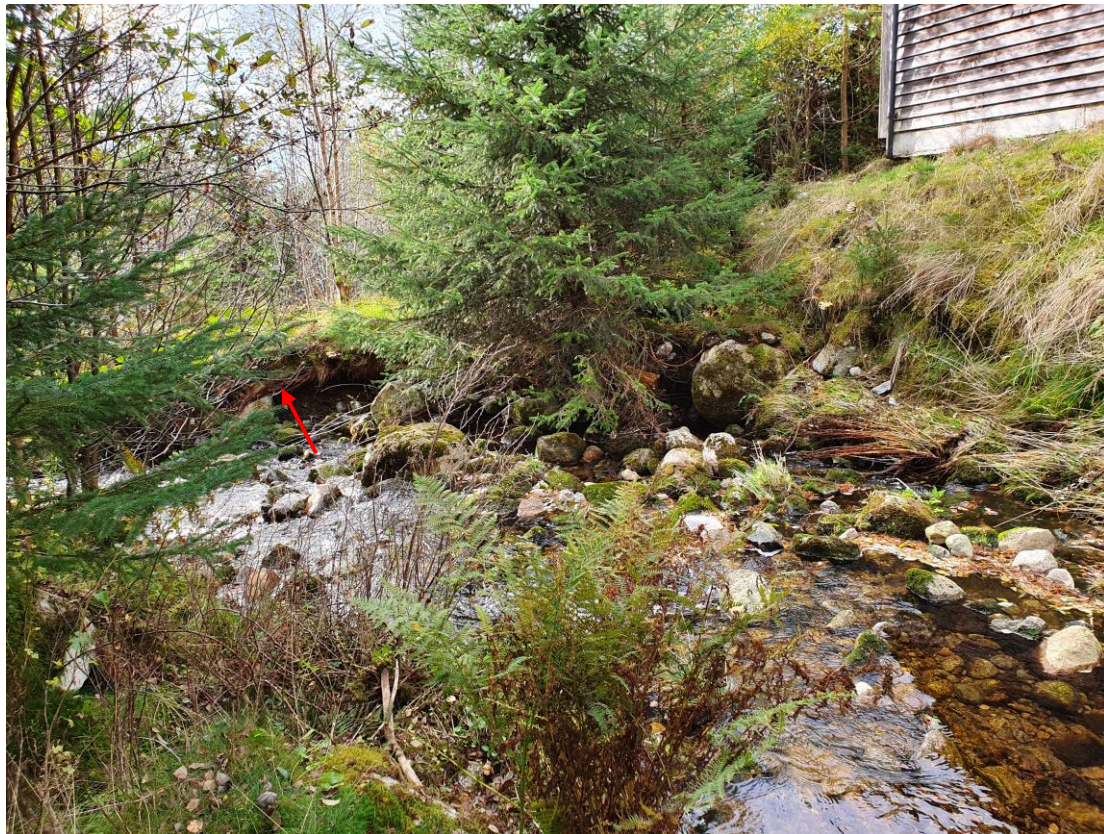
Erosjonspunkt like nedenfor brua. Lokalisering er vist i punkt 7 i vedlagt registreringskart.

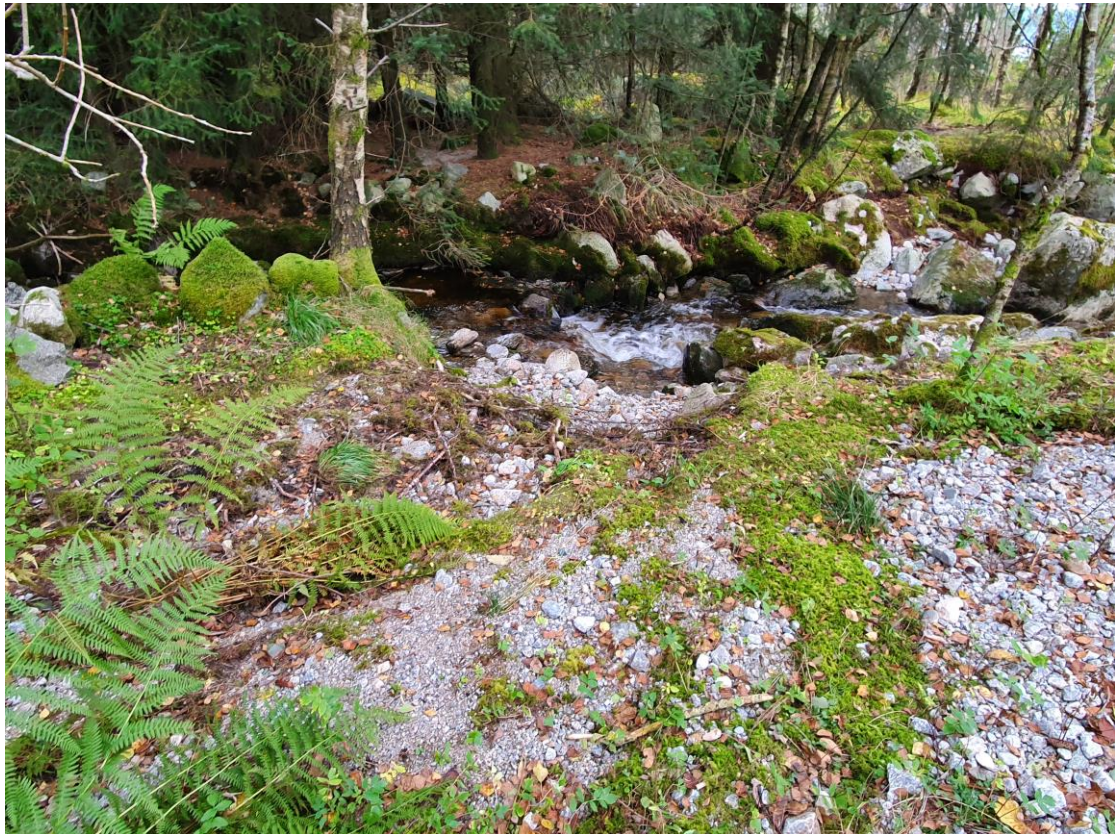
Foto 7 Fluviale avsetninger ved Klovsteinsbekken

Bekken har gått over sine bredder og avsatt grus som vises fremst på bildet

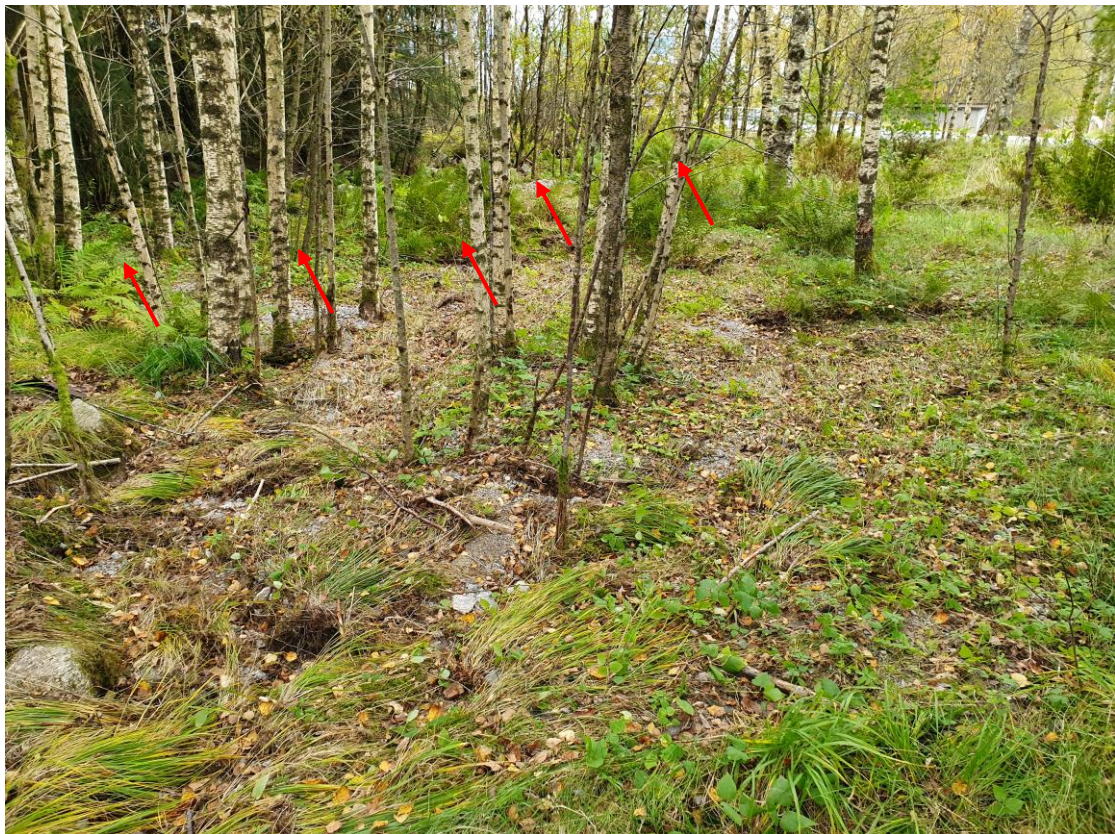
Bekken går bak til venstre i bildet (røde piler). Foran i bildet viser avsatt grus som tyder på at bekken går over sine bredder ved større nedbørsmengder. Lokalisering er vist i punkt 8 i vedlagt registreringskart.

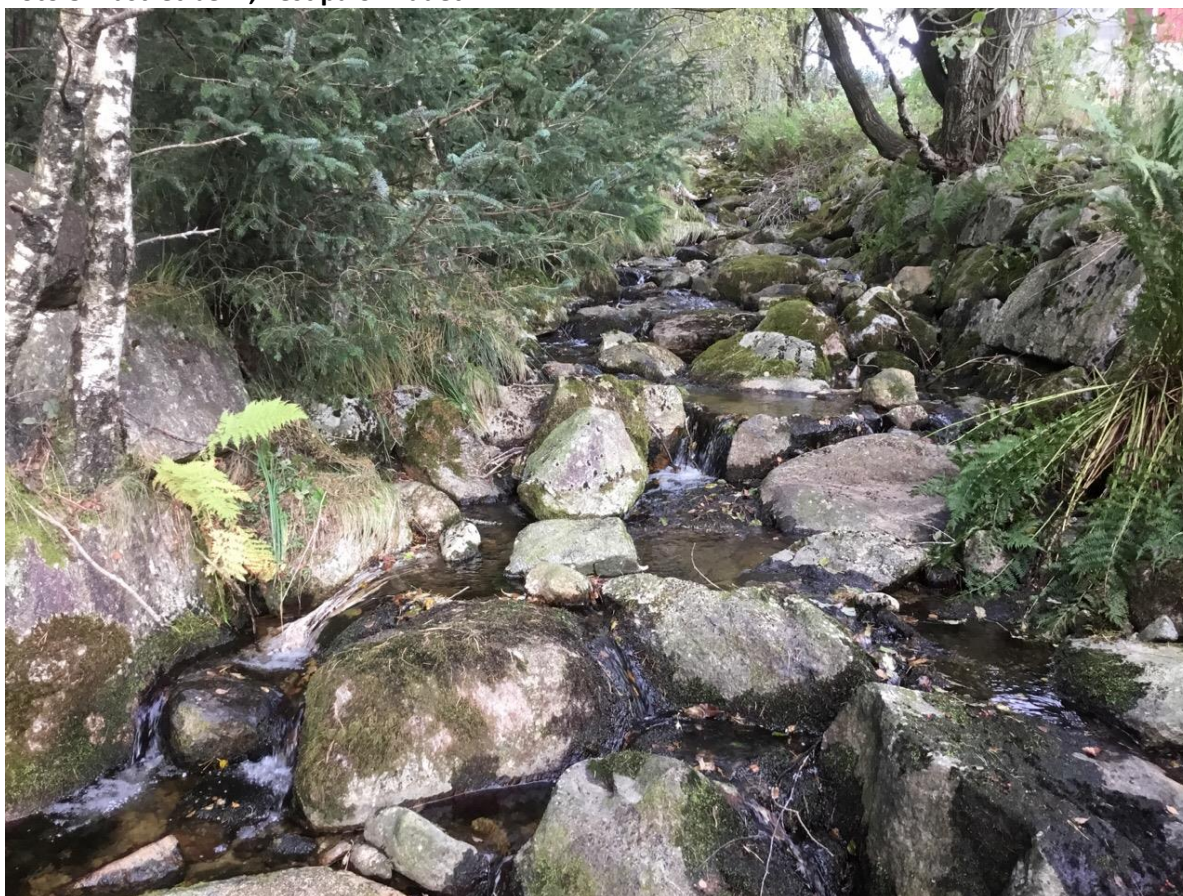
Foto 8 Plastret bekk, vest på området

Lokalisering er vist i punkt 9 i vedlagt registreringskart.

- **Bekk uten navn, lengst vest i området.** Grunnet helning og plastring av eksisterende bekkeløp vurderes det som liten sannsynlighet for skred.

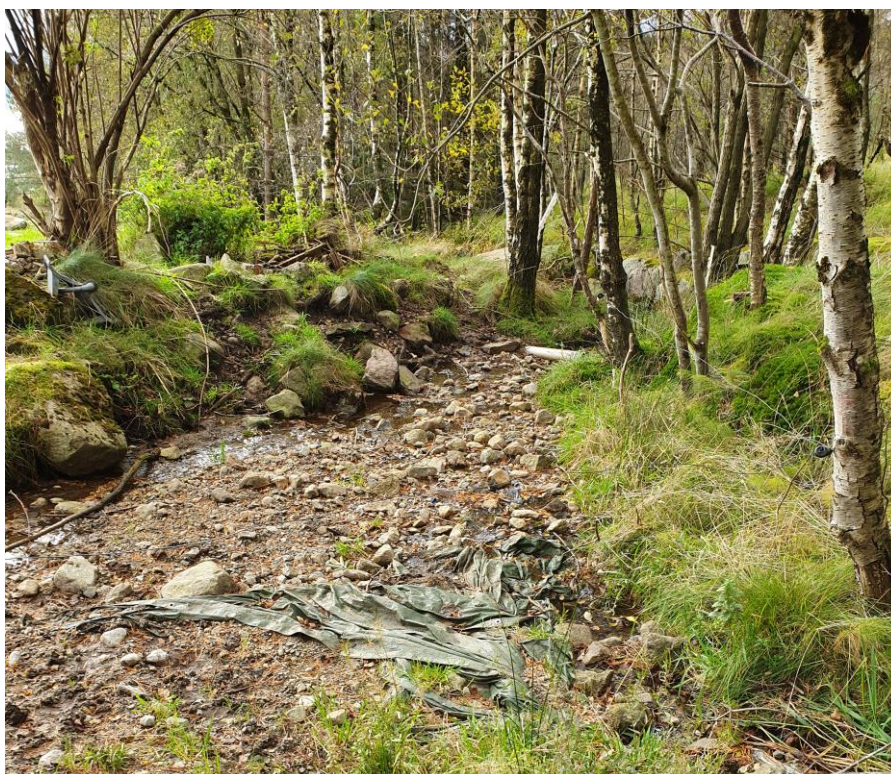
Ovenfor det plastrede området går bekken i morenemasser. Lokalisering er vist i punkt 10 i vedlagt registreringskart.

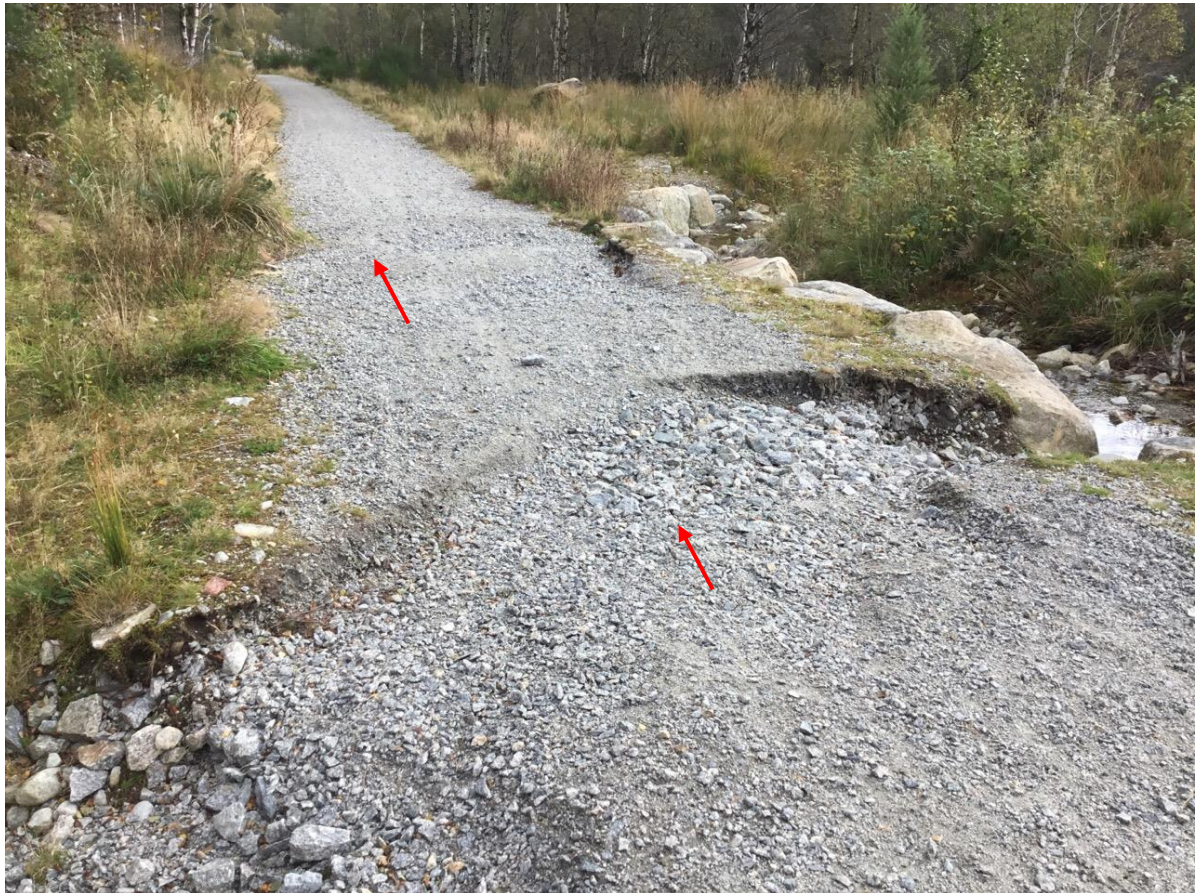
Foto 9 Skader på turvei i forbindelse med bekker/stikkrenner

Videre ble det observert flere stikkrenner ved gruslagt turvei ved kote 105-110 moh, sør i reguleringsområdet. Her ble det observert skader på stikkrenne/vei etter at vannmasser har gravd ut grusen. Se foto 9.
