## NOTAT – VURDERING OMRÅDESTABILITET

| Oppdrag | <b>Reguleringsplan landbase Tau</b> | Dokumentkode | 10251741-RIG-NOT-001 |
| Emne | Geoteknisk notat - Områdestabilitet | Tilgjengelighet | Åpen |
| Oppdragsgiver | Bremnes Seashore AS | Oppdragsleder | Solveig Renslo |

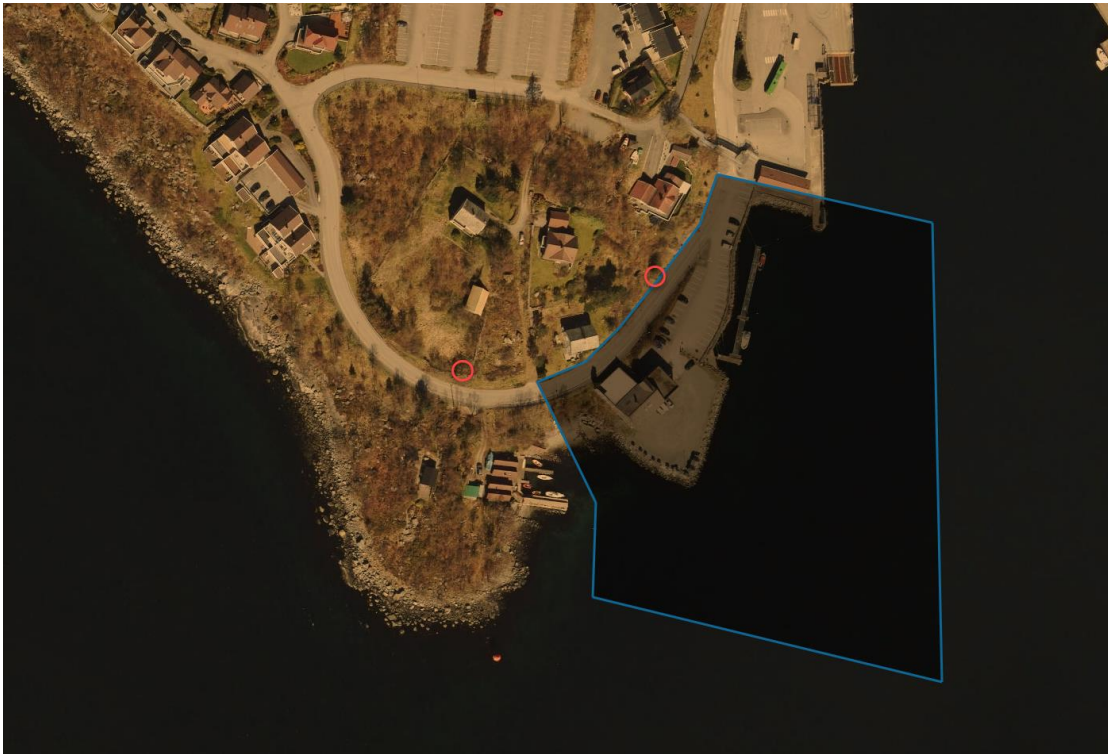
Figur 3-1: Kart fra Norge i Bilder over tiltaksområdet i 2020 [1]. Røde sirkler angir observasjoner av berg i dagen.

Det aktuelle området ligger nedenfor Kvednanesvegen, sør for Tau ferjekai i Strand kommune, Figur 3-1. Planområdet består i dag av et parkeringsområde på sjøfylling og et lager/verksted. Flyfoto fra 1971 viser at ila. de siste 50 årene er det foretatt vesentlige endringer i planområdet, deriblant sjøfyllingen utenfor lageret/verkstedet, se Figur 3-1 og Figur 3-2.

Planområdet ligger flatt i terrenget på kote +2.0. Terrenget i bakkant av lageret/verkstedet stiger med gjennomsnittlig helning 1:3.6 mot adressen Kvednanesvegen 85 som ligger på kote +16.0. Terrenghelning er til dels avbrutt av Kvednanesvegen. En støttemur støtter opp terrenget i bakkant av Kvednanesvegen. Omkringliggende terreng er vegetert og flyttblokker observeres på Google maps streetview. På Google maps streetview observeres det berg i dagen, angitt i røde sirkler i Figur 3-1. Strandsonen i vest består av større steiner.

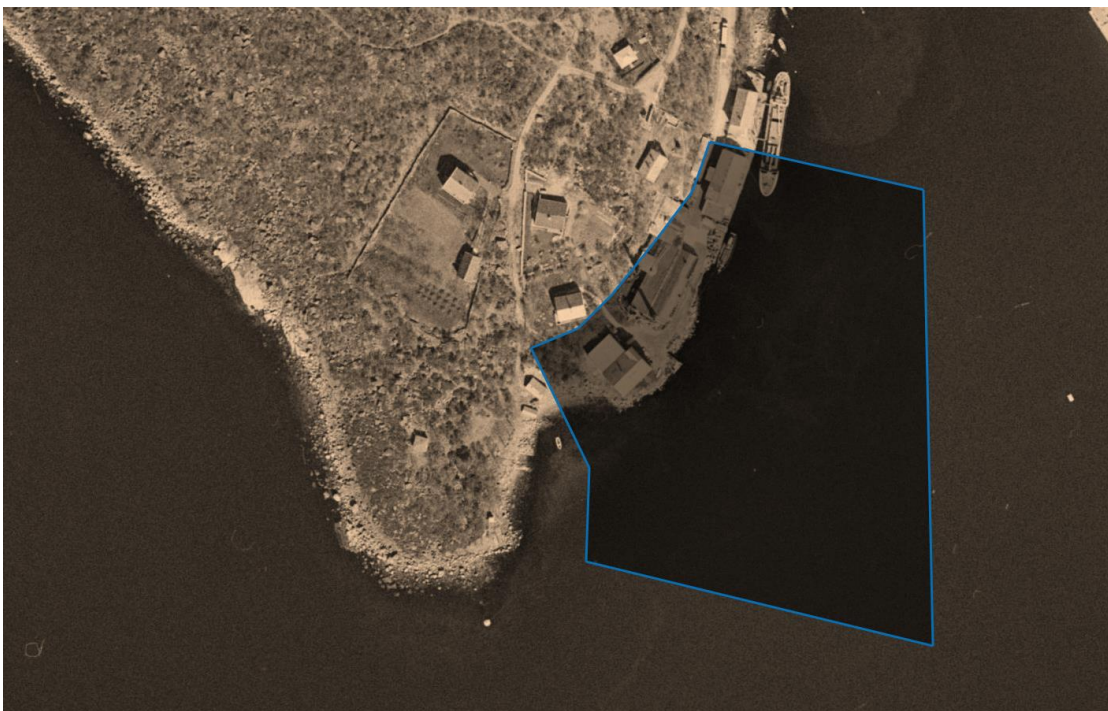
Figur 3-2: Kart fra Norge i Bilder over tiltaksområdet i 1971 [1].

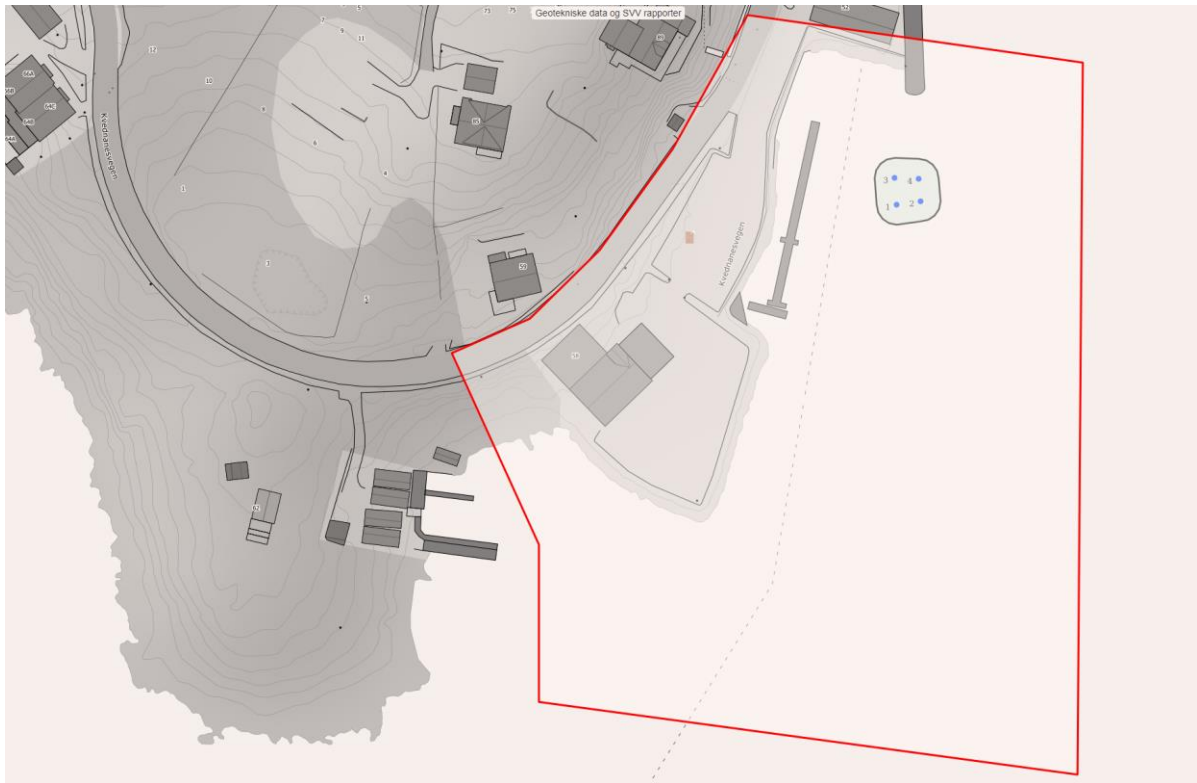
Figur 3-6: Utklipp fra NADAG som viser rapportnr. 20141029 sine totalsonderinger nr. 1-4 i henhold til planområdet.

I rapport nr. 20141029 er det utført 4 tett plasserte totalsonderinger (nr. 1-4) like nordøst for planområdet, se Figur 3-6. I totalsonderingene registreres det løst lagrede masser fra sjøbunn til

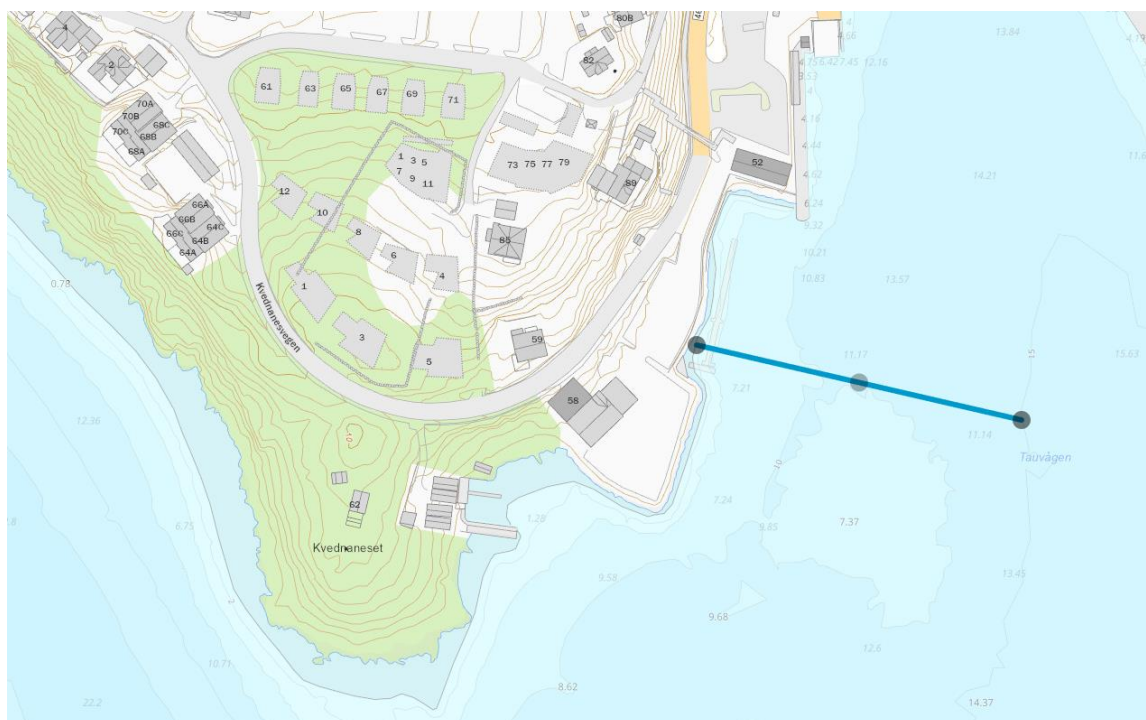
Figur 5-4 Sjøbunnskoter og lengde til strandlinje [12].

Dersom det er «langgrunt» er det ikke behov for boringer langs strandlinjen. Med  $H_S$  lik 15 m er avstanden til strandlinje (retning tiltaksområdet) 122 m. Dette er over  $6 \times H_S$  ( $6 \times 15 \text{ m} = 90 \text{ m}$ ) med god margin. Det er dermed ikke nødvendig med boringer i strandlinje. Helningen her vil være omtrent 1:9.5.
