| OPPDRAAG | <b>Skarbekken, Strand</b> | DOKUMENTKODE | 10214025-RIGberg-NOT-001 |
| EMNE | Skredfarevurdering | TILGJENGELIGHET | Åpen |

Multiconsult Norge AS har utført skredfarevurdering for naturlig terreng i forbindelse med områderegulering ved Skarbekken i Strand kommune.

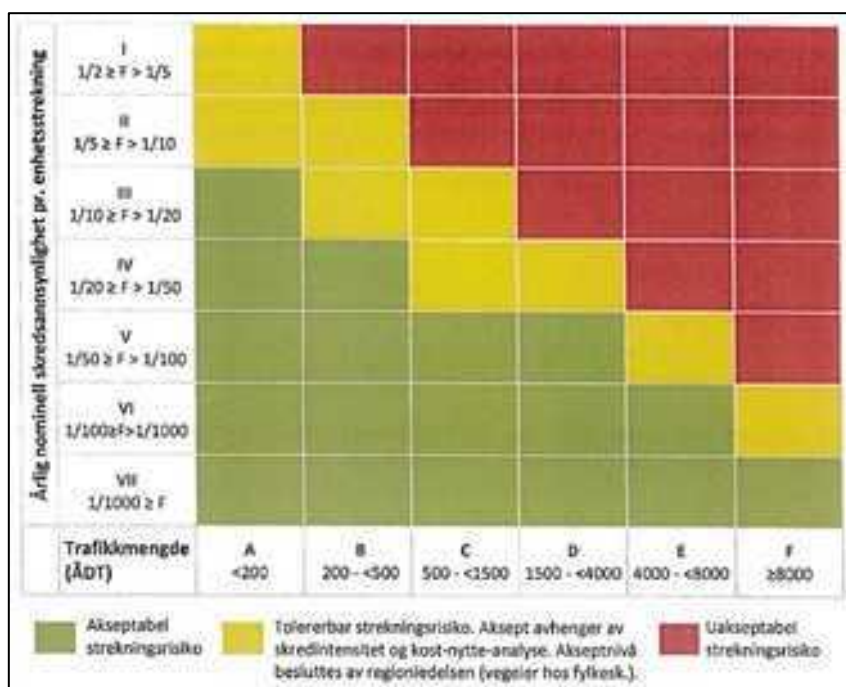
Figur 2 Risikomatrise for skred på en vegstrekning (Statens vegvesen, 2014). Grønn, gul og rød angir akseptnivået.

Vi antar at den planlagte adkomstveien kan få en trafikkmengde, ÅDT 200-500 kjøretøy pr. døgn. Som følge av dette vil akseptabel strekningsrisiko, ifølge risikomatrisen i figur 2, være en årlig nominell skredsannsynlighet på  $1/20 \geq F > 1/50$ .

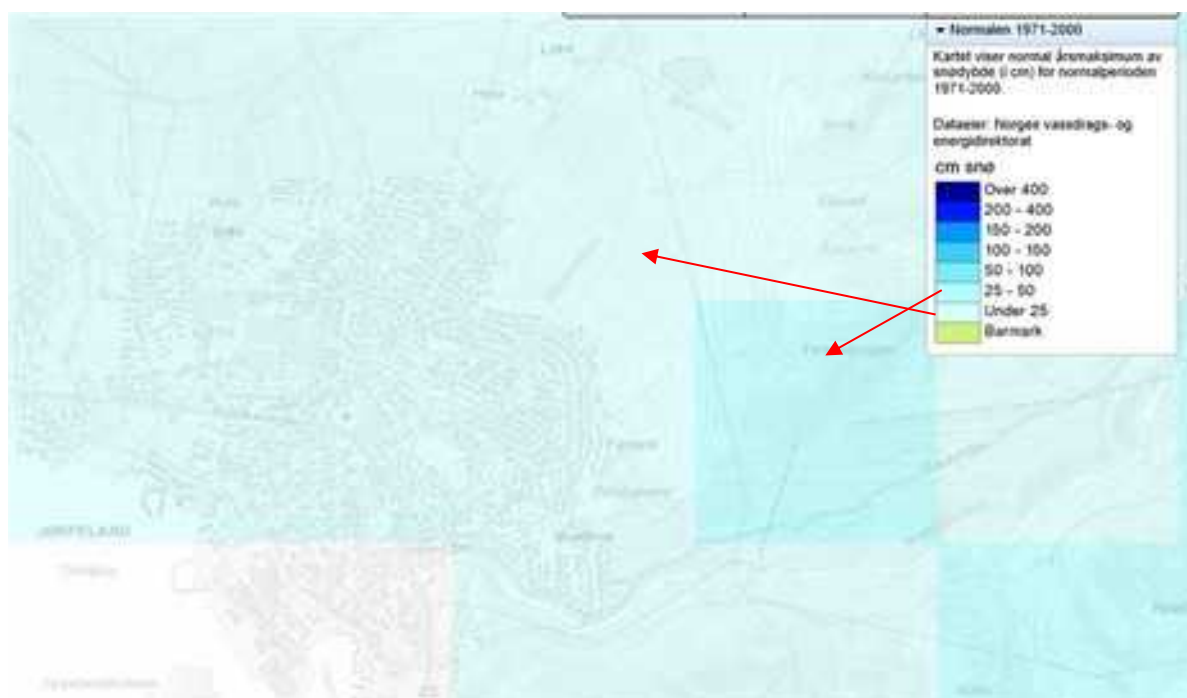
Figur 8 Kart som viser normal årsmaksimum av snødybde som under 25 cm og 25-50 cm for normalperioden 1971-2000 for det aktuelle området (Kartverket, [www.senorge.no](http://www.senorge.no))

Området er preget av mye nedbør samt små snødybder grunnet få dager med kaldt vær.

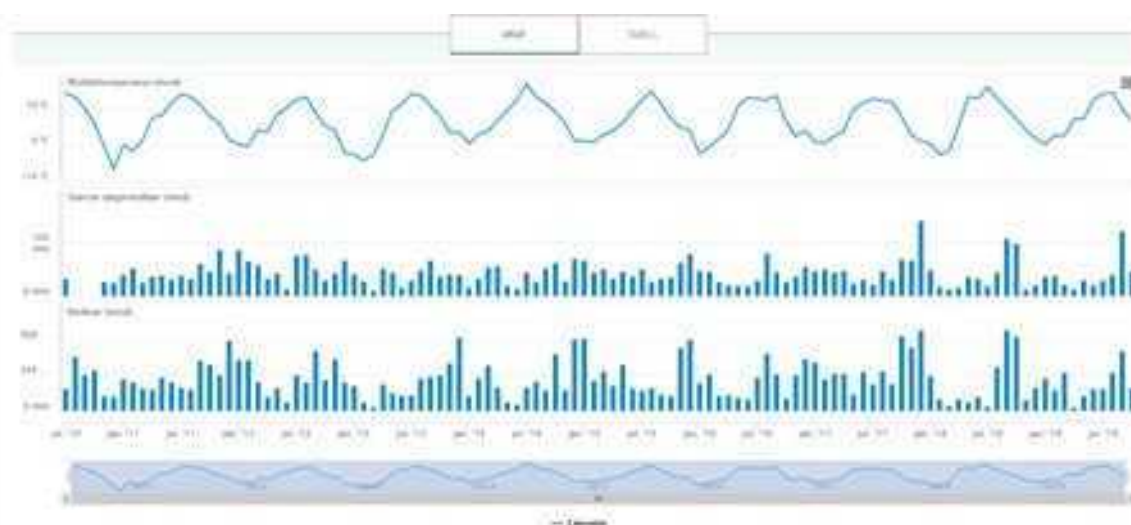
Figur 9 Graf som viser døggnedbør (mnd), største døggnedbør (mnd) og middeltemperatur (mnd) for værstasjon Liarvatn de siste 10 årene (Norsk klimaservicesenter)

Det er også hentet ut data fra Norsk klimaservicesenter for de siste 10 årene ved nærmeste værstasjon. Denne ligger ved Liarvatn, 300 moh, ca. 5 km nordvest for planområdet. Den viser hovedsakelig temperaturer over 0°, men også minusgrader i desember-februar. Samtidig viser grafen at det i perioder med kaldt vær ofte er mindre nedbørsmengder.

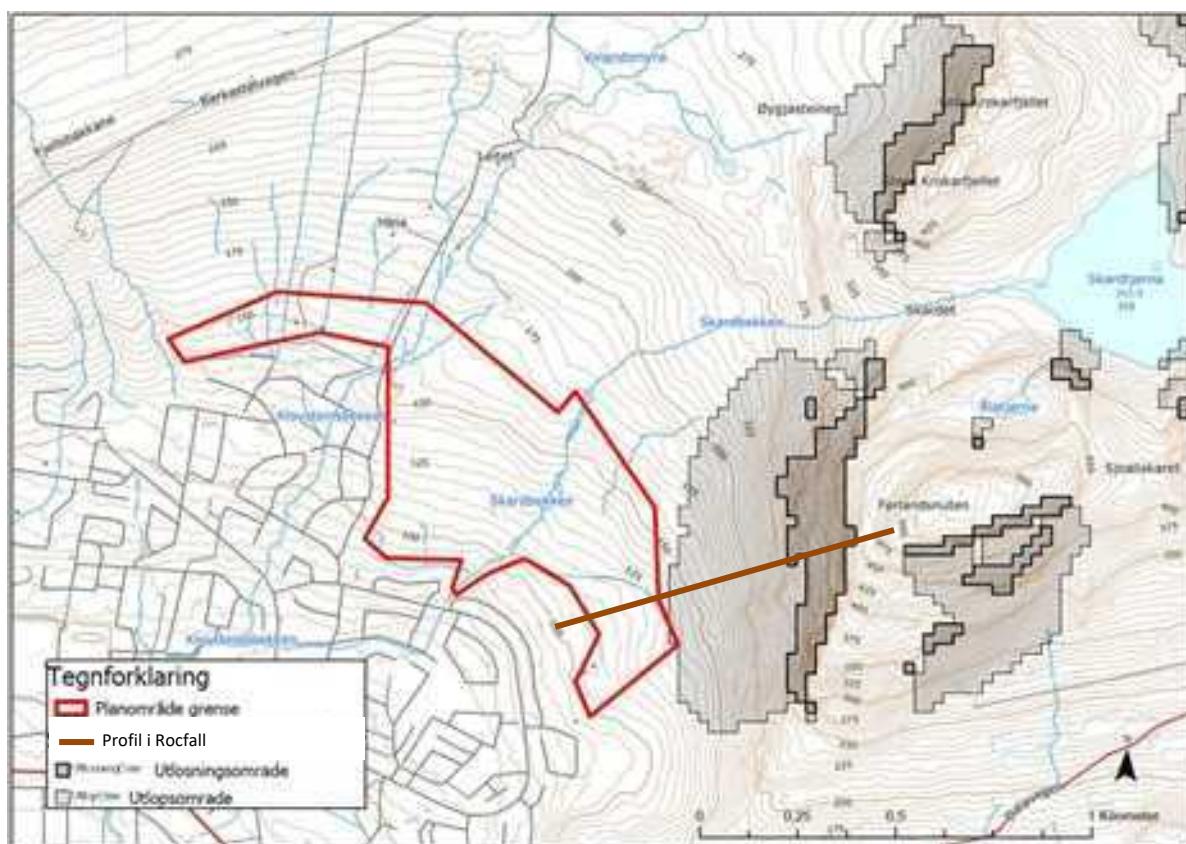
Figur 10 Aktsomhetskart for steinsprang viser at reguleringsområdet ligger akkurat innenfor utløpsområdet for steinsprang (kart fra NVE Atlas).

For beregning av energimengder, utløpsdistanser og spranghøyder ved steinsprang er det statistiske analyseprogrammet Rocfall 2019 benyttet. I programmet tegnes det opp et skråningsprofil og bestemmes et løснеområde for steinsprang. Vurdert profil vises som en brun strek i Figur 10. Deretter simuleres steinsprangets sannsynlige bane og utløpslengde. Profilet er tegnet opp basert på høydedata fra digital terrengmodell hentet fra [www.hoydedata.no](http://www.hoydedata.no). Egenvekten til bergarten er her satt til  $2700 \text{ kg/m}^3$  og underlaget varierer fra jord med vegetasjon (grønt) og bart fjell (brunt), som vist i Figur 11. Analysen kan kun brukes som et supplement til observasjoner gjort under befarings, og vil ikke alene gi et entydig svar. Dette fordi det er usikkerheter knyttet til inngangsparameterne.

Utarbeidet profil i Rocfall viser at potensielle steinsprang stopper før det når planområdet. Dette verifiseres også av observasjoner i felt, der urmassene ligger nedenfor Førlandsnuten i god avstand til planområdet. Det er blokker i planområdet også, men disse er vurdert å være moreneblokker. Det vurderes som sannsynlig at det kan komme ned steinsprang fra fjellsiden, men at disse vil stoppe før de når planområdet.

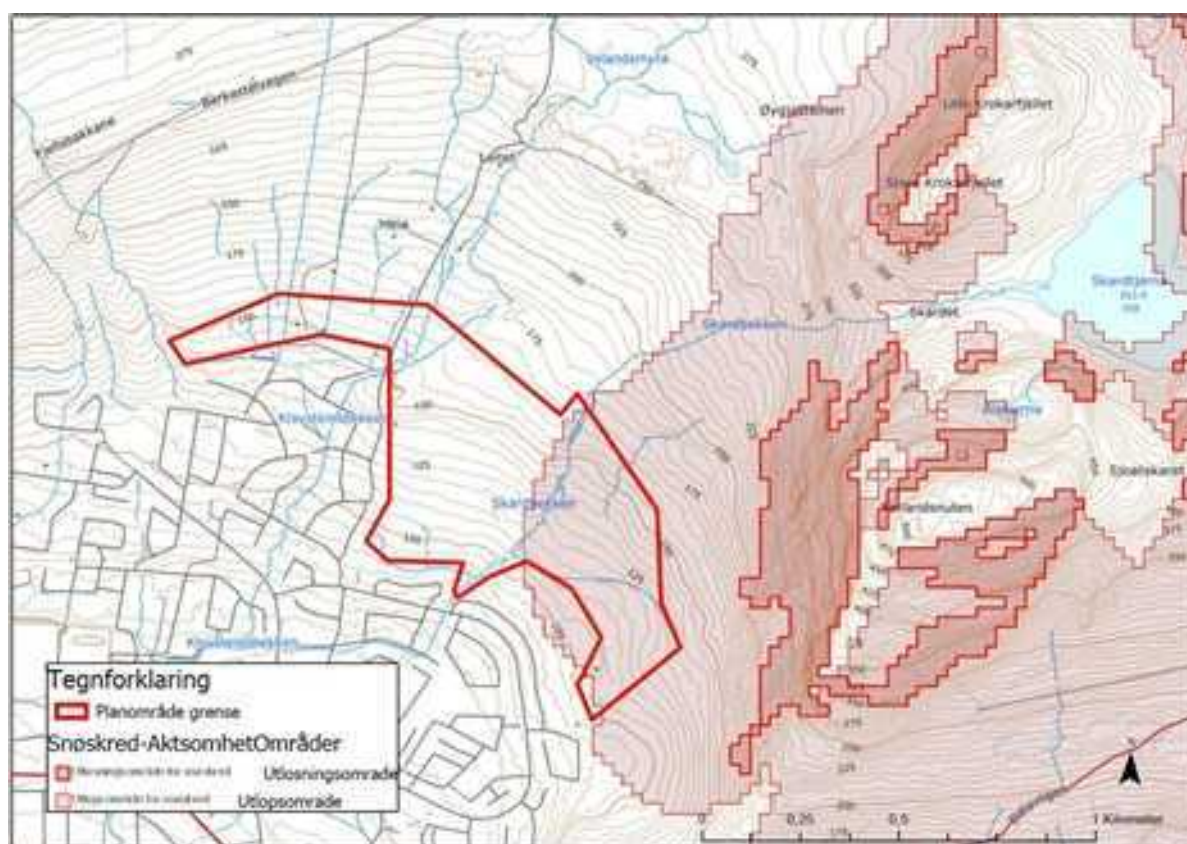
Figur 12 Aktsomhetskart for snøskred viser at reguleringsområdet ligger innenfor utløpsområdet for snøskred (kart fra NVE Atlas)

I følge klimadata er det milde årstemperaturer og små snødybder i området. Det er ikke registrert snøskredhendelser i skred databasen eller observert snøskredskadet vegetasjon i felt.

Sannsynligheten for snøskred vurderes som mindre enn kravene i TEK17 basert på terrengform, klima og tidligere skredhendelser.
