Søknad om utslippstillatelse

På forespørsel fra statsforvalteren i Rogaland søkes det herved om utslippstillatelse for Dalen pukkverk.

- Tillatelsen det søkes om fraviker ikke fra grenseverdier gitt av forurensingsloven.
- Søknaden gjelder:
 - Utslipp av overvann fra steinbrudd og sandtak til Dalavatnet.
 - Utslipp av prosessvann til Dalavatnet.

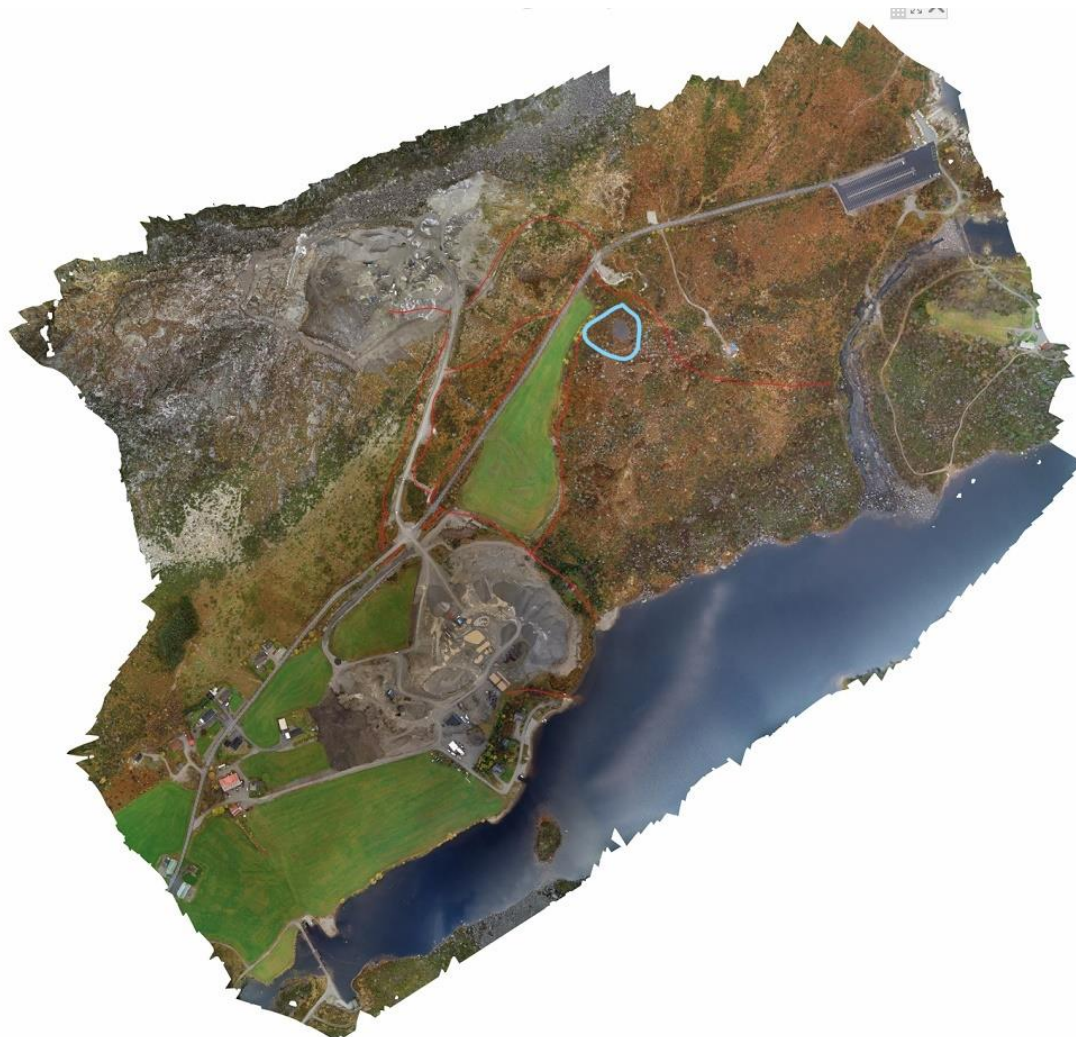
Figur 1: Dalen pukkverk. Røde streker markerer vannveier fra anlegget, blå ring er myrområde.

Nærmeste nabo ligger omtrent 50 meter fra sandtaket og 500 meter fra steinbrudd. Dalavatnet ligger sørøst for pukkverket og er resipient for alt overvann som kommer fra anlegget. Dalavatnet går over til Jørpelsåna i sørvest ende som munner ut i havet. Fra pukkverket går det små bekker ned til Dalavatnet, som vist i figur 1. Markert med blå sirkel er et myrområde med et lite tjern.

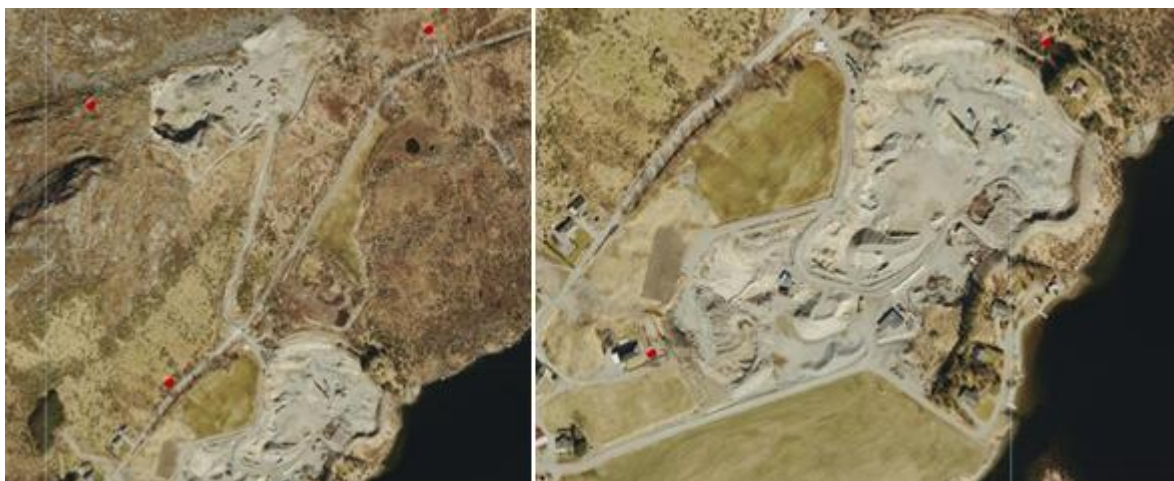
Figur 3: Støvmålere merket med rød knappenål.

Det er satt opp 5 støvmålere rundt anlegget i tråd med bestemmelser i reguleringsbestemmelsene, som blir sjekket hver måned og rapportert inn til kommunen og statsforvalter. Lokasjonen på støvmålere er vist i figur 3.
